湖北心辉粮油股份有限公司“8•13” 一般高处坠落事故调查报告

索 引 号： 011396186/2026-11898
主题分类： 其他
发文日期： 2025年08月15日 17:20:00
发布机构： 潜江市应急管理局
文　　号：无
效力状态： 有效
发布日期： 2025年08月22日 17:35:00
名　　称： 湖北心辉粮油股份有限公司“8·13” 一般高处坠落事故...

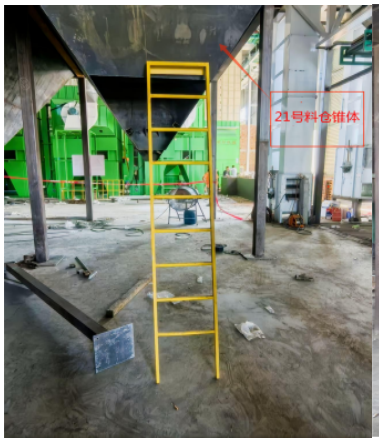
（图1：事故现场平面示意图）

2、事故现场：事故发生地位于3号智能化烘干车间23号粮仓处，焊接粮仓为23号粮仓仓斗，仓斗呈锥型（尺寸长3.98米，宽3.26米，高3.25米），由四块锥形仓板组成，仓板顶面横梁距地4.15米。（详见图1）

付某成在未佩戴安全带的情况下违规实施高处焊接作业，因重心失稳从约4米高的粮仓顶部横梁上坠落，造成其颅内损伤是事故发生的直接原因。
