辽源龙山七一线与银基线联络改造项目
“12·12”一般燃气爆燃事故调查报告

辽源市人民政府事故调查组

2026 年 1 月

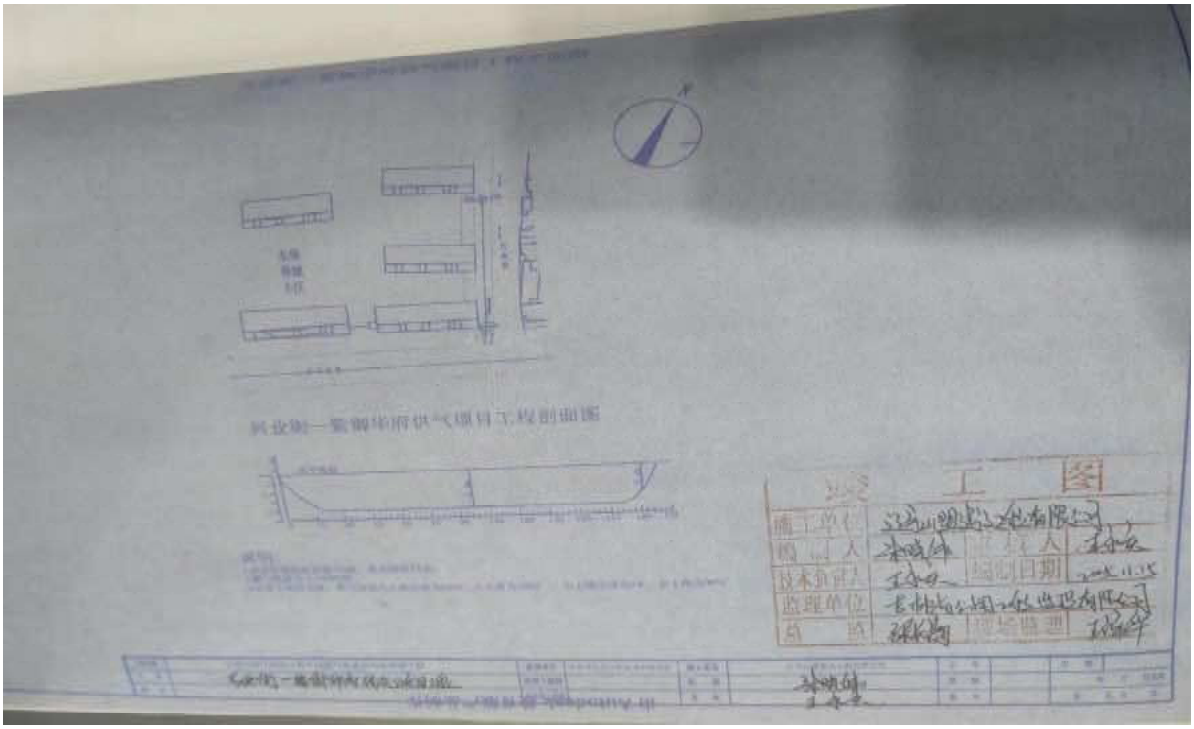
图 2 涉事燃气管道工程竣工图

“12·12”涉事燃气管道，位于辽源市龙山区兴业街西侧，管道施工方式为定向钻施工，管材：PE，管径：DE160，设计压

力：0.4MPa，当日零点至事发前，运行压力：0.232MPa-0.235MPa。该管道竣工时间：2015 年 12 月 16 日，投入运行时间：2016 年 5 月 17 日。

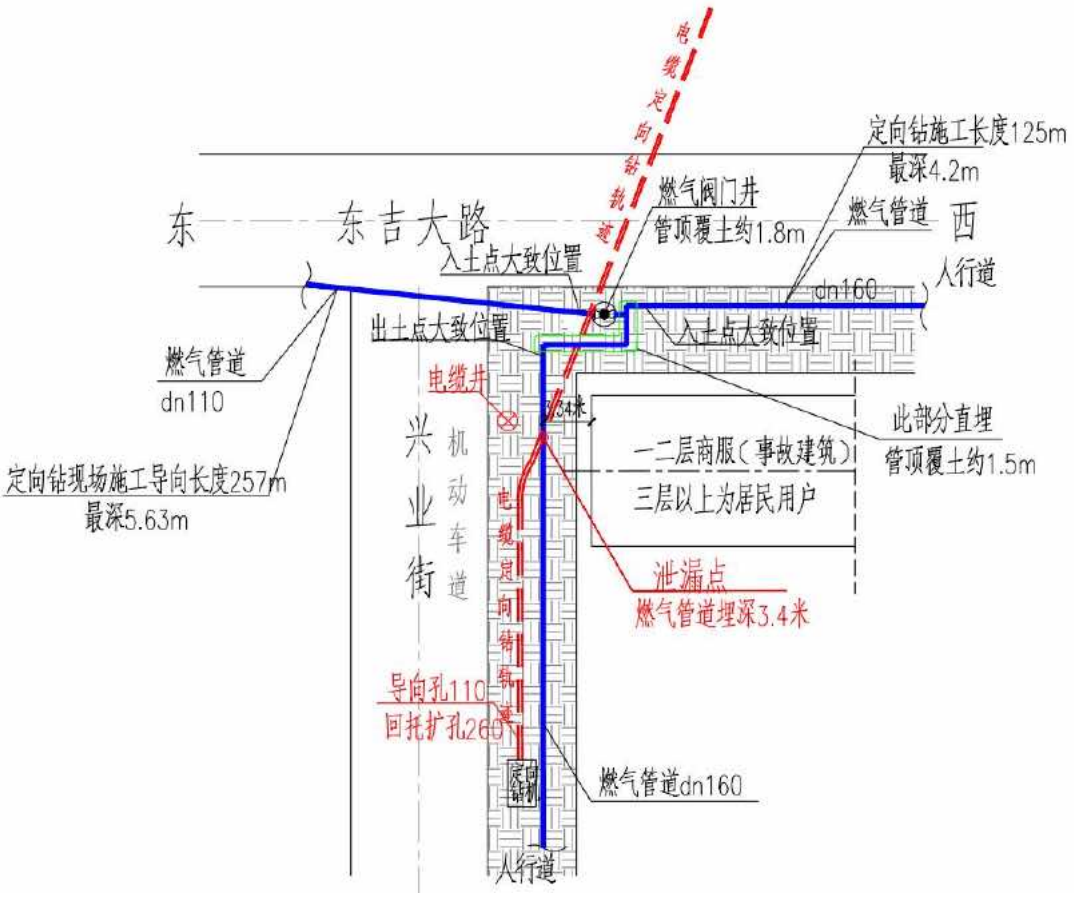
图 7 现场管道、电缆回拖情况示意图

12 月 12 日 13 时许，亿通公司开始进行扩孔回拖作业。施工过程中，扩孔器行进至东瑞春城小区 1 栋 1 单元东侧山墙外 3.34m 处时，与辽源市华润燃气公司在该路段的中压燃气管道（管径 dn160、运行压力 0.2MPa）发生刮碰，致燃气管道 2.2m 长条形撕裂，燃气在地面以下（深度约 3.4 米处）大量泄漏。

根据事故现场勘验和土层结构、可燃气体浓度检测情况，泄漏的燃气通过疏松土壤流入西侧东瑞春城小区 1 栋 1 单元地下后，进入附近电缆、通信、热力、排水等各类管、沟和土壤缝隙，窜入金爱烤肉店一楼厨房室内，沿厨房内垂直送菜电梯井、下水管与楼板缝隙、开放式旋转楼梯及其他孔隙扩散至二楼，泄漏的燃气迅速在二楼上部积累，达到爆炸极限。

离为 3.3m，埋设深度为 3.4m，管道直径为 160mm，材质为聚乙烯。泄漏点附近地勘报告显示地面以下 3 米都是回填土，土质松散。水平定向钻穿越施工电缆也位于兴业街西侧人行道下，起始穿越点（钻机位置）位于燃气管道泄漏点北侧 114.3m，回拖时扩孔器沿兴业街由南向北行进，与地下燃气管道发生刮碰，造成燃气泄漏，泄漏点位于事发门市房东侧。
