犍为县久润选煤有限公司"6·27"一般坍塌事故调查报告

文章来源： 犍为县应急管理局　　发布时间：2026-03-18 09:50

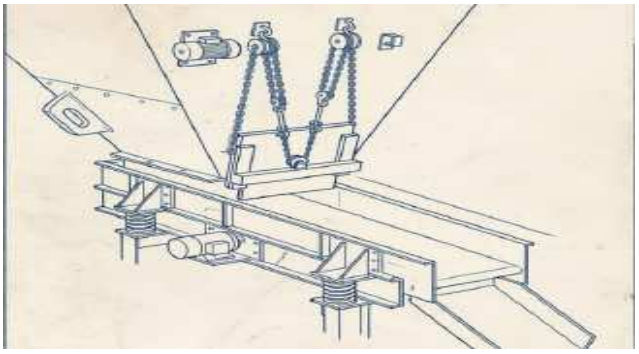
图4 结构示意图

事故点位为101号原煤仓（以下简称煤仓），煤仓高度约3米，顶部与厂区地面平齐，下部呈漏斗状，底部接给料机及运输皮带，详见煤仓（图4）。装载机将原煤转运至该煤仓顶部，通过煤仓漏斗下落至给料机内后通过运输皮带运输至下一工序（旋流器）。

事故当天原煤含水量较大，易造成煤炭受挤压后在煤仓底部板结，导致原煤不能顺畅落入给料机内，需人工清理板结的原煤（简称“煤仓
