宜秀开发区2022.10.5高坠事故调查报告

# 宜秀开发区“2022·10·5”高坠事故调查报告

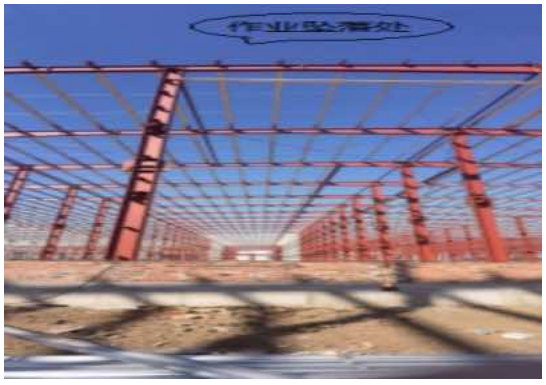
2022年10月5日（星期三），安徽海耀钢结构有限公司的安装工张会均等人在厂房一40轴线进行檩
装作业（墙面檩条型号C200*70*20*2.5）。时实天气小雨，安装工张会均、卢应学站在约高12.5米爬梯
进行安装穿螺丝作业；17时40分左右，张会均感觉不适后，违规操作解下了檩托板上的安全带扣准备下
档上踩滑坠落至底层1米2高的砖墙上的捆扎钢筋笼上，人再弹落到墙的东侧地面，C型墙梁也随之掉
事发后，现场人员立即拨打120，送至市立医院东院区救治，因伤势严重抢救无效于当日19：00死亡。

死者作业坠落处

安装工张会均站在约高12.5米爬梯的梯档上进行安装穿螺丝作业；人感觉不适后，因违规操作解下上的安全带扣准备下来，在爬梯的梯档上踩滑坠落至底层1.2米砖墙钢筋笼上，人再弹落到墙的东侧成的死亡事故。
