越秀区春晓路2号“9.18”一般高处坠落事故调查报告

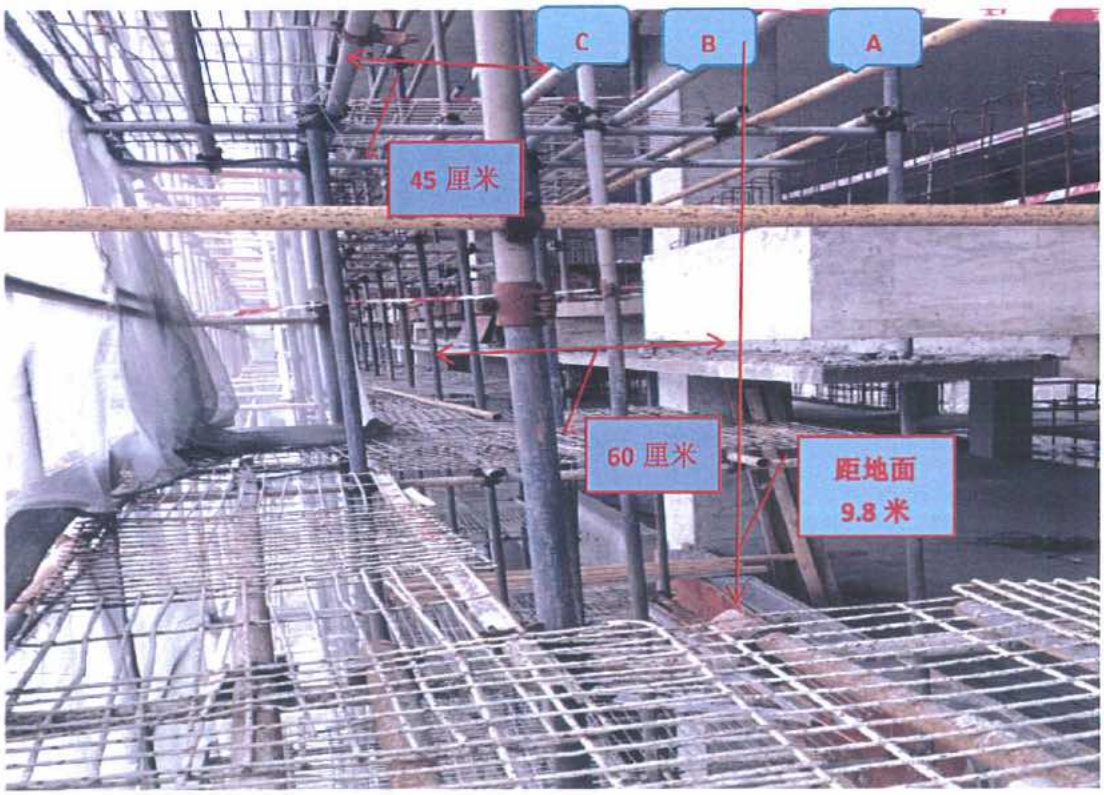
图 5: 三楼事发位置的飘台

经事故调查组现场勘查，以上图片显示的事发位置，三楼楼体与飘台之间有1米左右的缺口未进行围蔽，突出的飘台长1.2米，宽1米，三面临边未设置防护围栏，与下方第三层外脚手架之间垂直间隙分别为50厘米、60厘米、40厘米，均未设置防护兜底网。（见图5、图6）

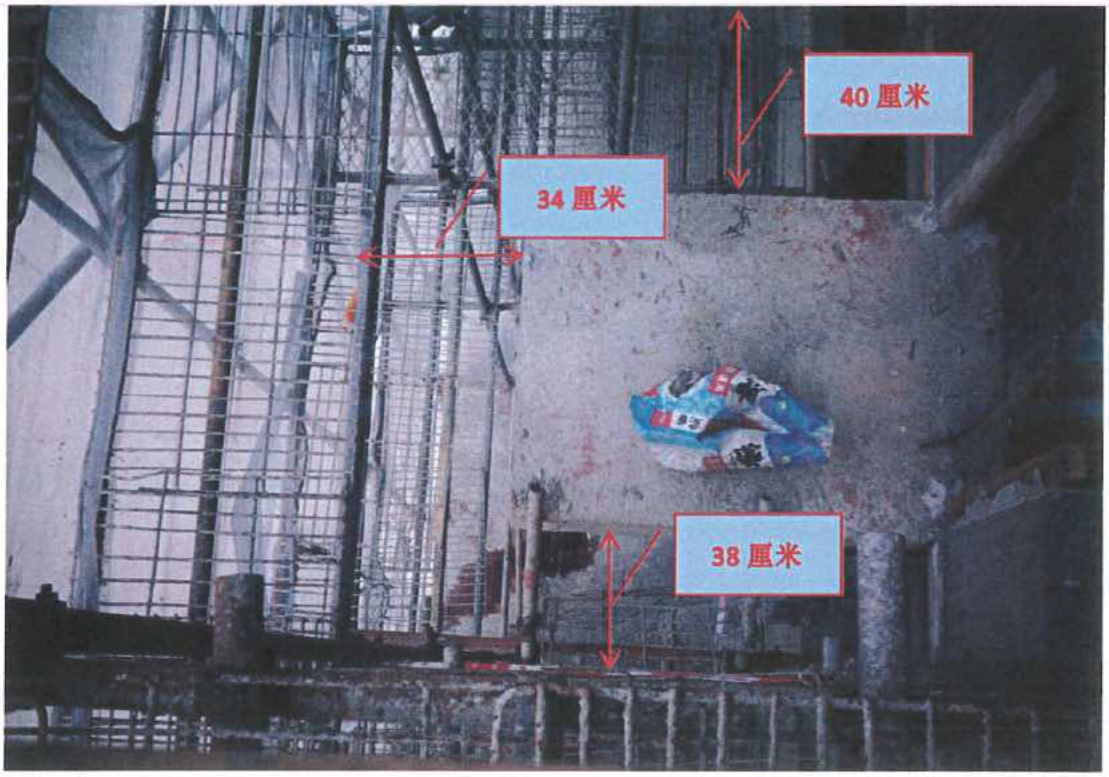
图 6: 三楼飘台及脚手架
