普宁高埔X092高车路段占路作业“10·16”一般车辆伤害事故调查报告

普宁市政府事故调查组

2025年1月

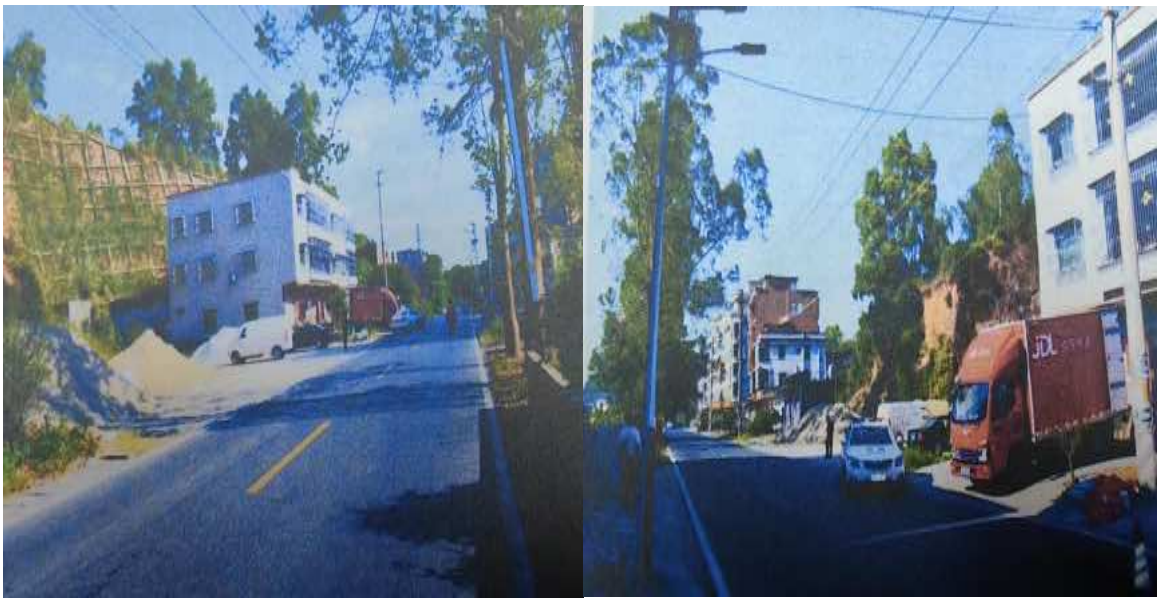
事故现场照片

现场京东快递北侧有一片空地，空地上有一堆石堆(石堆最西侧位置距离 X101 线路面 450cm)及两堆沙堆(其中南侧沙堆最西侧位置距离 X101 线路面 1000cm，北侧沙堆最西侧位置距离 X101 线路面 460cm)：101 县道路面上有一处印迹，该印迹上有少量沙子，该印迹距离 X101 线东侧白色实线 100cm，印迹东侧 X101 线白色实线上至白色实线东侧有一小堆沙子。
