鼎湖区“8·7”高处坠落

事故调查报告

2020年8月7日11时40分左右，肇庆新区保利和悦花园工地10幢14层楼发生一起高处坠落的事故，造成1人死亡。

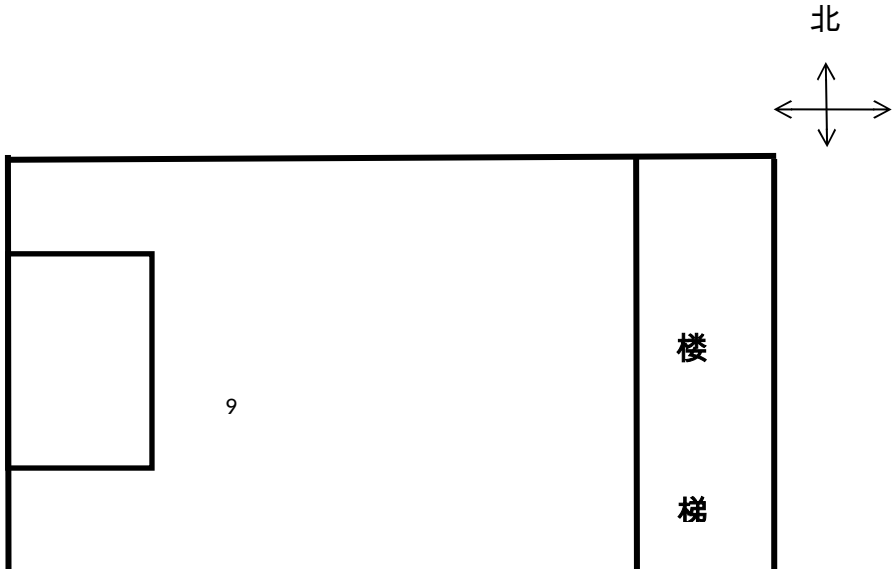
十幢14层部分平面图

事发的风井口洞口宽0.5米，高约1.3米，井口砌有0.35米高的踢脚砖，洞口用厚约5公分，高约1米，宽约0.7米的建筑层板钉在洞口两侧作封闭，整个洞口仅剩顶端约0.7米高处没有完全封闭；坠落点一楼大堂风井口处有一堆建筑废料，风井口上方墙面有血迹，死者唐某光正面朝上，脑浆四溢。

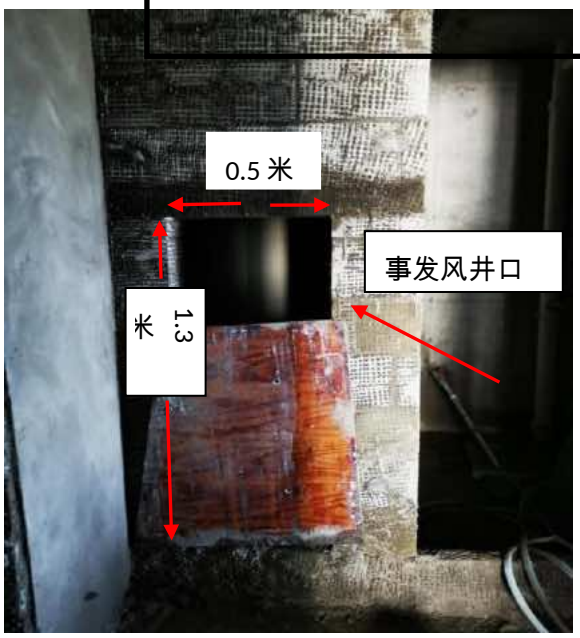
（事发风井口现场图片）

（3）根据现场勘查，事发位置位于肇庆新区保利花园和悦花园 10 栋 14 楼风井口处，事发的风井口除了有高约 0.9 米建筑层板封闭，还砌有 0.3 米高的踢脚砖（总高 1.2 米），井口宽 0.5 米，安全防范符合国家规范要求[1]。
