无锡新吴区无锡新港物流有限公司“3·15”一般物体打击事故调查报告

无锡新吴区无锡新港物流有限公司“3·15”一般物体打击事故技术分析意见

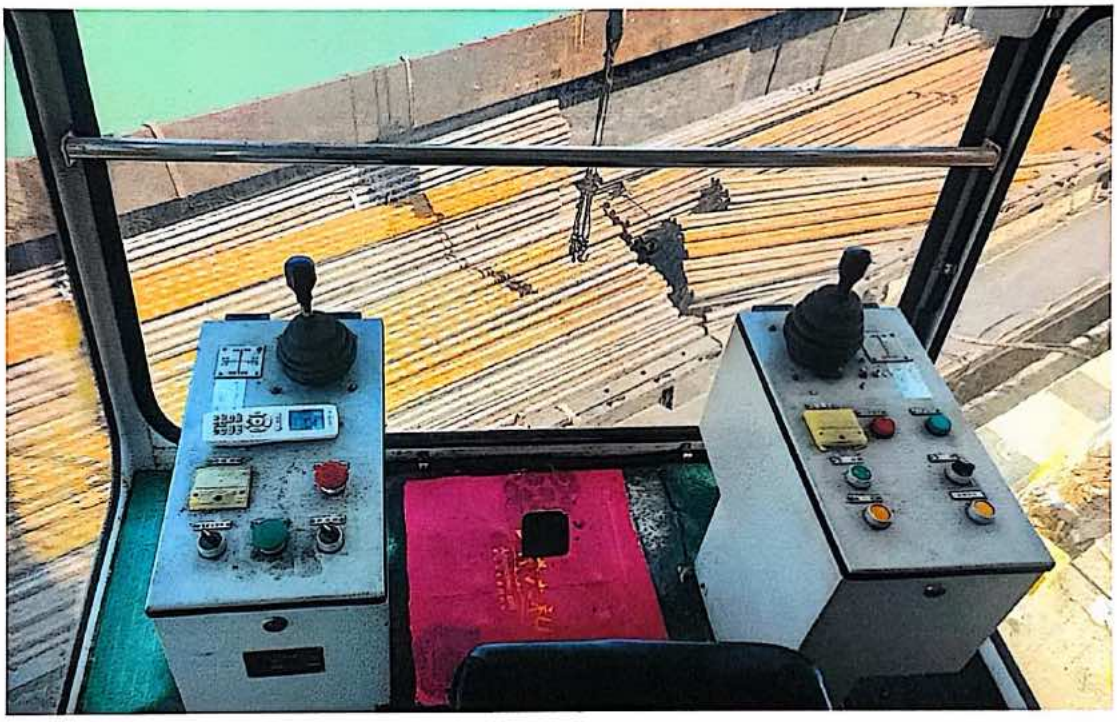
图 4 司机室

起升、变幅制动器零部件齐全、动作可靠有效，未见影响制动性能的缺陷和油污。

幅度指示器显示有效。

起升高度、变幅限位器试验有效。

设置有起重力矩限制器，未被短接。

已设置紧（应）急停止开关，且有效。

已设置警示音响信号装置（电铃），在起重机的工作场地范围内能清楚地听到警示音响信号。

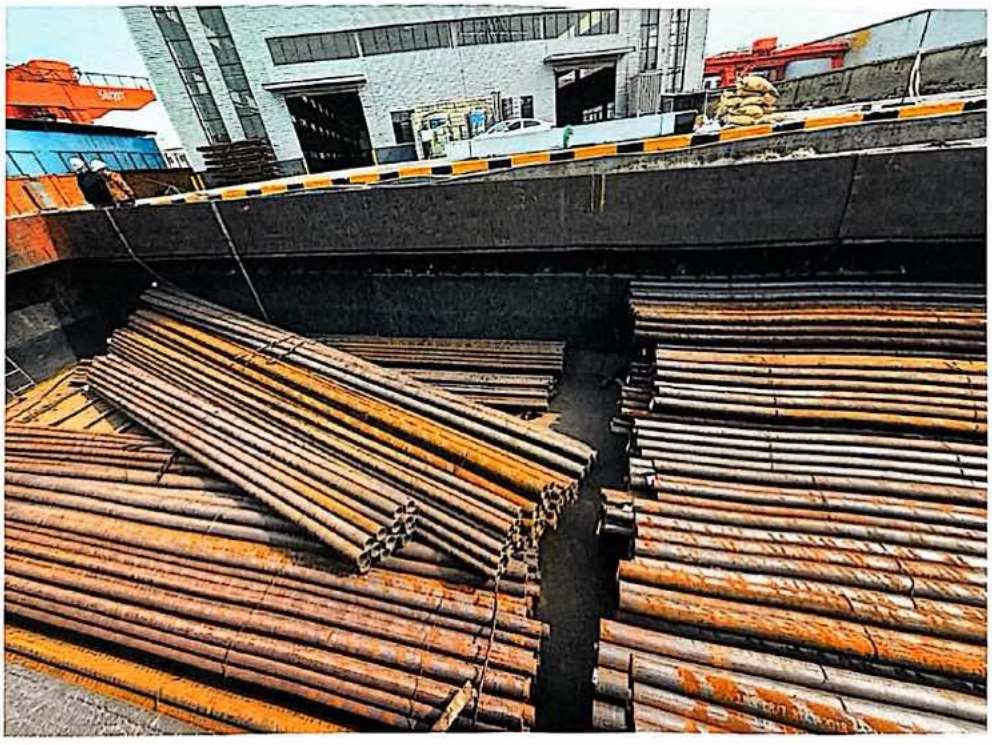
图 7 事发后现场

事发现场固定式起重机额定起重量20吨，由无锡市锡山港口起重机械有限公司制造。该起重机于2023年5月30日经江苏省特检院无锡分院定期检验合格，下次定期检验日期为2025年5月。起重机吊钩上挂有两套钢丝绳索具；船舱内5捆钢管成散开状，5捆钢管总重约19.9吨，其余钢管整齐码放。

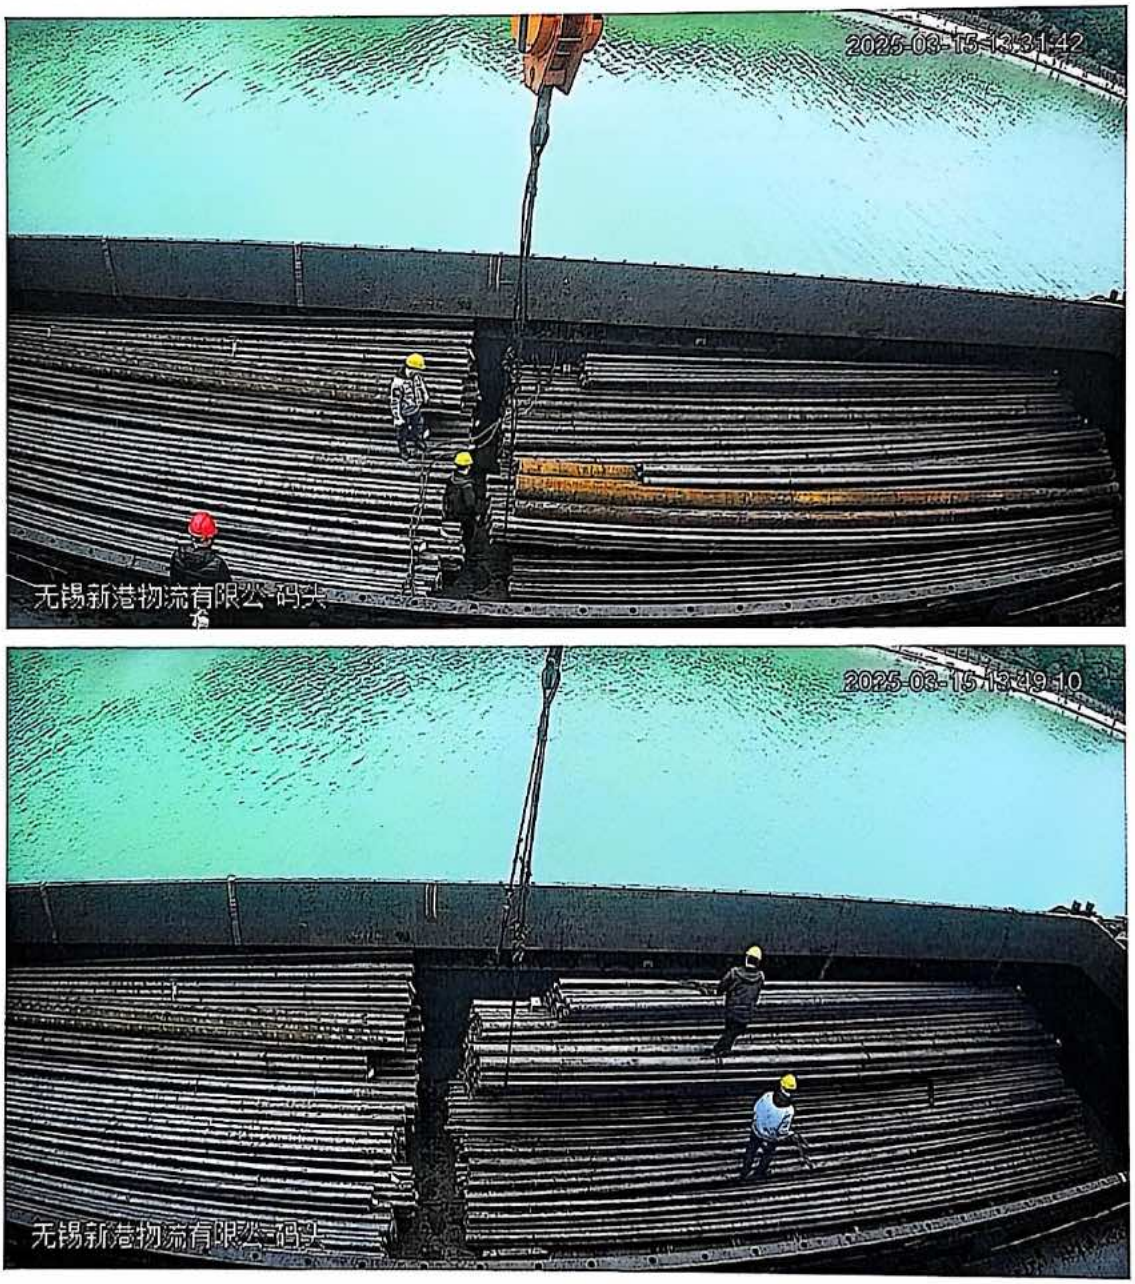
图 8 事发前作业时人员站位情况

调阅抓拍记录，事故发生前频繁出现人员在吊物运转范

围内的情况。

钩后，滞留在船舱两堆钢管中间空隙位置，该区域属于钢管的摆动轮廓线内。同时起重机司机在起升钢管时，钢丝绳处于倾斜状态，造成钢管脱离舱底瞬间重心失稳，撞向了岸边。
