宜春市皇翼矿业有限公司袁州区楠木乡楠木村辖建筑用灰岩矿“7•12”机械伤害事故调查报告

宜春市皇翼矿业有限公司袁州区楠木乡楠木村辖建筑用灰岩矿“7·12”机械伤害事故调查组

2023年9月5日

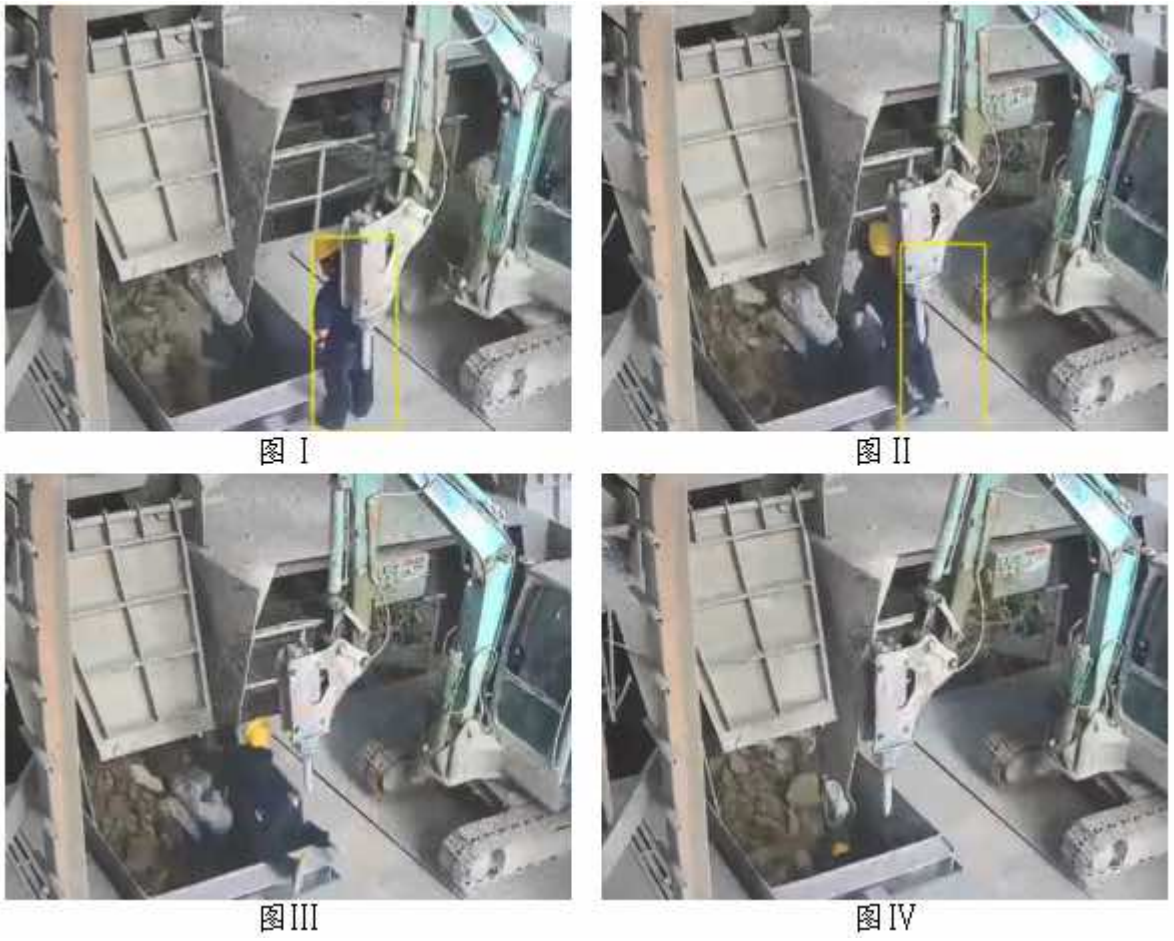
事故现场设备布置图

事故发生地点位于工业广场破碎系统粗碎车间内，净空面积87.12m^2,呈长方形，南北长，东西宽。两台颚式破碎机进料口布置在车间西侧，内置监控室位于车间东侧。该车间主要工作事项为：采场原矿通过车辆运输倒至原矿仓，矿石经原矿仓南北两个卸料口（南侧为Ⅰ号卸料口，矿石经振动给料机进入Ⅰ号颚式破碎机；北侧为Ⅱ号卸料口，矿石经振动给料机进入Ⅱ号颚式破碎机）进入颚式破碎机进行首次破碎。该车间定岗操作工两名，主要负责处理颚式破碎机卡腔问题。两名操作工的岗位职责分工为：叶*平（死者：

经现场勘查、笔录取证分析及现场监控视频回放，该事故直接原因是叶*平（死者）安全意识淡薄，擅自步入液压破碎锤作业回转半径危险区域内查看颚式破碎机是否卡腔，液压破碎锤操作员龙*根在未对周边环境进行安全确认的情况下，操作液压破碎锤机身进行

旋转，破碎锤碰撞叶*平，导致叶*平坠入颚式破碎机破碎腔内受挤压造成重伤，经抢救无效死亡。

4. 企业安全管理不到位。一是隐患排查不深入、不彻底，未能及时发现并消除破碎系统存在的事故隐患，致使职工习惯性违规长期存在。二是企业未在颚式破碎机进料口采取相关防护措施，如设置防止人员坠落的安全护栏等；三是龙*根在未取得挖掘机培训合格证和接受专项培训前提下操作液压破碎锤。四是安全标志设置不到位，颚式破碎机进料口前方和液压破碎锤旋转范围未设立禁区及防坠等安全标志。

1. 宜春市皇翼矿业有限公司袁州区楠木乡楠木村辖建筑用灰岩矿要切实履行企业主体责任，深入开展反“三违”工作，继续完善破碎系统安全设施，加大对工业广场安全管理。建立健全企业安全生产全员责任制和各岗位安全操作规程，进一步规范职工安全操作行为。提高带班矿领导的隐患排查和治理能力，强化现场检查监督，充分发挥视频回放查找隐患功能，善于发现并捕捉苗头性倾向性问题，并提出防范整改措施，及时消除事故隐患，不断提高矿山安全管理水平和能力。

3. 企业要严格执行岗前作业现场确认制度。开始作业前，必须对照作业现场安全确认表，逐项进行排查，确保消除隐患后方可进入现场作业，切实做到“先安全生产，不安全生产”。
