缙云丽缙高新区强福金属制品有限公司“5·27”一般触电事故调查报

缙云丽缙高新区强福金属制品有限公司“5·27”一般触电事故调查报告

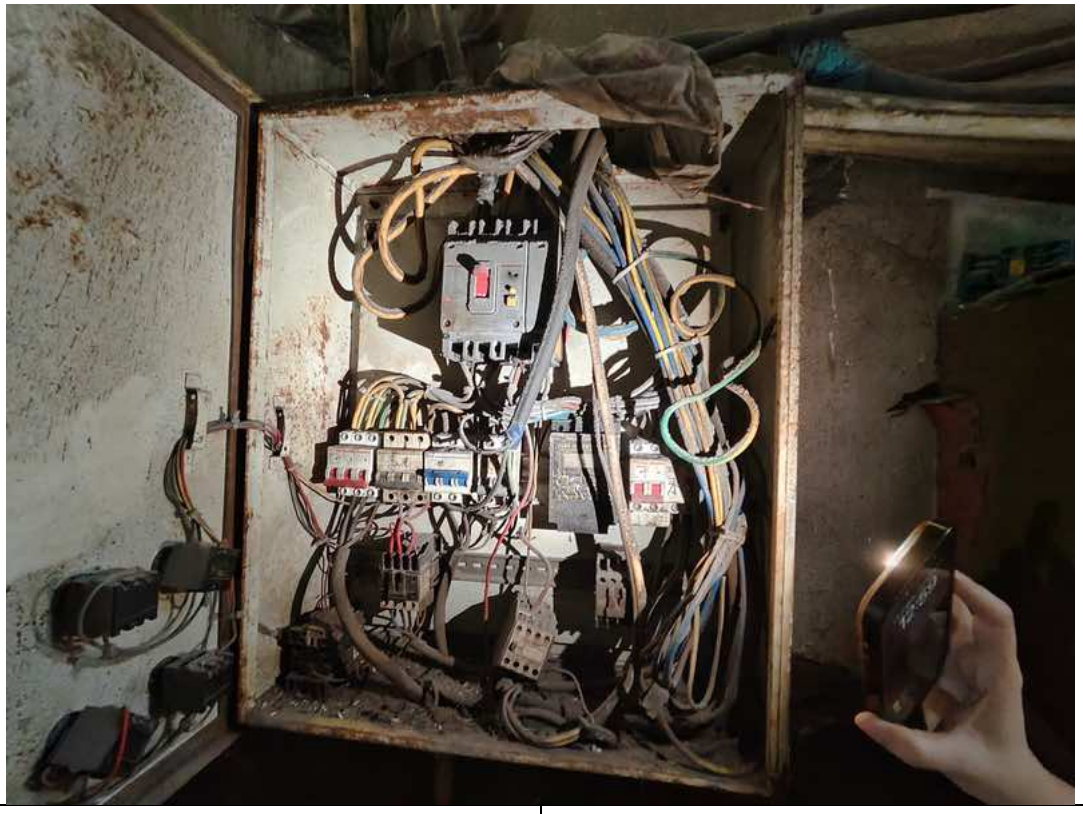
图1–2 墙面图（左）断路器配电箱图（右）

该区域电路开关位于分离机西面墙体距地面高约1.5m处。落地扇与破碎机共用一处断路器，型号为德力西CDM3L-125C，额定
护装置设置为100mA；该断路器接入线路采用三相五线，但接地线未进行连接，处于断开状态。

连接落地扇的开关安装在配电箱北侧墙体上，与照明开关并排安装，落地扇开关位于照明开关的左侧，照明开关与落地扇开关的上部按下为闭合，另一个开关的下部按下为闭合）。落地扇电源经断路器接入控制箱，箱内设两路开关：红色开关控制顶部灯照明、落地扇及破碎机电机（破碎机另配变频器），照明与落地扇各自装有开关。落地扇开关引出的原为二芯线，后转接三芯线再落地扇未做接地保护。

物的不安全状态：落地扇连接的配电箱未安装额定剩余动作电流不大于30mA的漏电保护装置，且未设置接地保护。

（一）压实企业安全生产主体责任。强福公司要严格落实安全生产主体责任，建立健全从主要负责人到一线员工的全员安全
全纳入制度化管理，严格执行临时用电审批、“一机一闸一漏保”等操作规程，坚决杜绝私拉乱接和带电移动设备等违章行为。
员持证上岗和常态化安全培训，注重培训实效，并深入开展电气线路、漏保装置、接地保护等关键环节的隐患排查治理，对发现的
理，切实将安全责任落实到每个岗位、每道工序、每个环节。

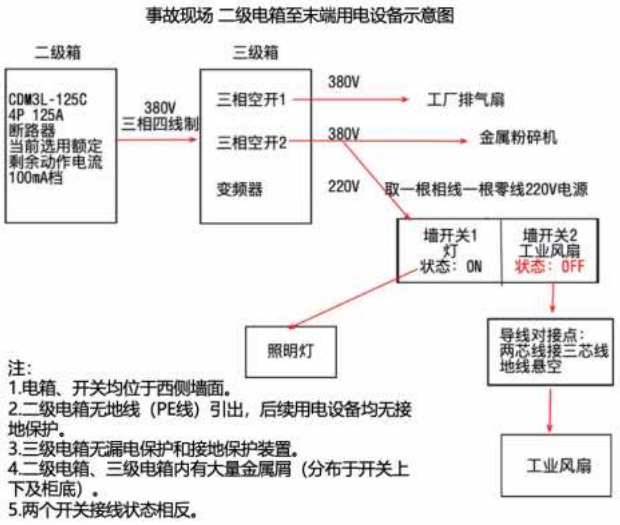
图2事故现场二级电箱至末端用电设备示意图

落地扇的电线长度约1.2米；西面墙体上距地1.9米高处预埋的套管内引出一段长约0.32米的断线，现场遗留一段约5厘米长的塑物，根据笔录事故前落地扇的1.2米线头即通过此缠绕物与墙体引出的0.32米断线直接相连；而风扇开关接出线路原本处于断开状态金属三角底座，原用于安装壁挂式风扇，其断线正是此前连接壁挂扇所用，现被临时改接至落地扇使用。

2026年5月29日，县应急管理局委托电气专家对涉事区域用电设备的电气线路进行测绘并对电气设备开展绝缘检测，检测结果设备有1台落地扇、1台破碎机，现场地面铝刨花散落且覆盖面积较大，经检测，分离装置、电风扇的外壳绝缘性良好。落地扇开关墙体靠近北面出口位置有一段呈断开状态的电线，经检测，均未检测到电流，证明涉事区域停用设施无漏电情形。

综上，结合现场情况及专家检测结果，经分析，导致张**触电的直接接触点位为落地扇与电源之间断开电线连接处。
