索引号:	11332526MB1601545N/2025-1010416460	成文日期:	2025-11-04

缙云东渡阿钢五金经营部“4·14”一般高处坠落事故调查报告

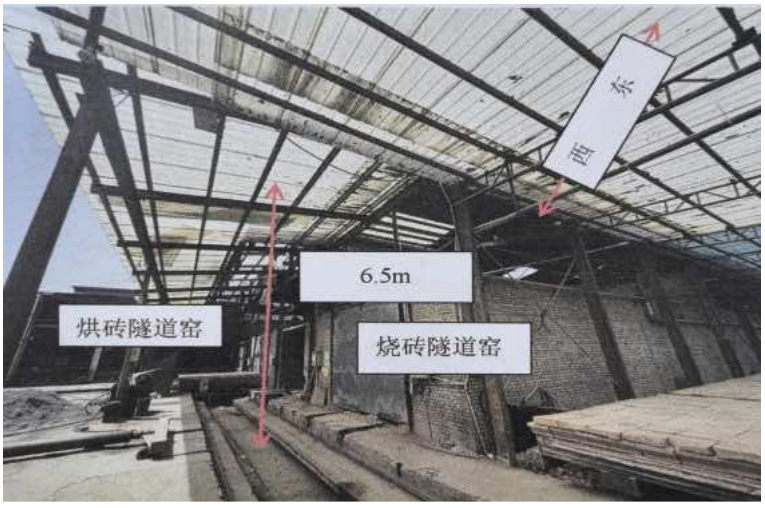
图1 隧道窑车间事故发生位置

1. 发生事故的隧道窑车间呈东西方向，主体结构由铁架、透明瓦等搭建而成，隧道窑进出口有一条摆渡车轨道，顶棚最高处与6.5m;

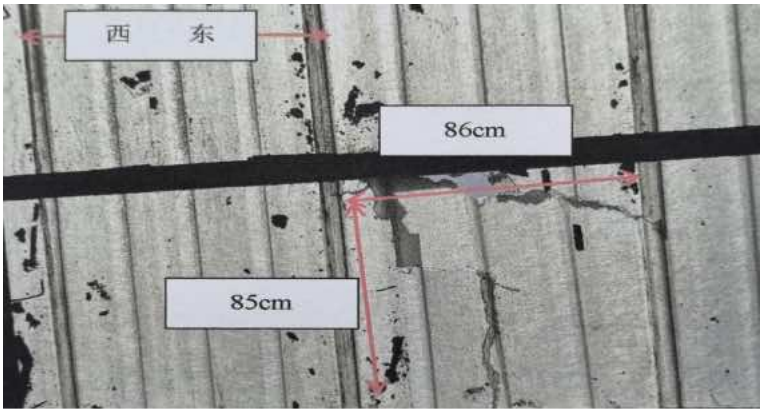
图2 顶棚破损区域

2. 透明瓦顶棚有明显破损痕迹，破损区呈“L”型，长86cm，宽85cm。

2. 作业现场（透明瓦顶棚）未搭设临时走道板、未设置安全网或搭设脚手架等安全防护措施；原透明瓦顶棚老化，承重能力差

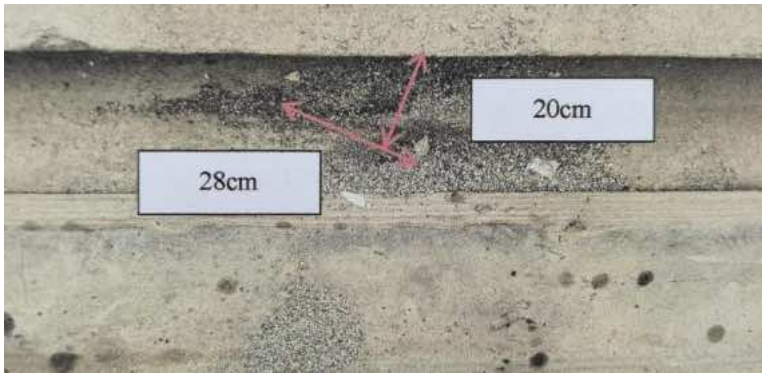
图3 摆渡车轨道处血迹

3. 顶棚破损区下方的摆渡车轨道上有一处不规则形状血迹，长28cm，宽20cm，血迹附着在地面碎石粒上。
