瓯海XX温州市XX鞋业有限公司“5·6”一般火灾事故调查报告

事故调查组认定，瓯海 XX 温州市 XX 鞋业有限公司“5·6”一般火灾事故**是一起因机器设备故障引燃周边可燃物导致火灾的一般生产安全责任事故。**

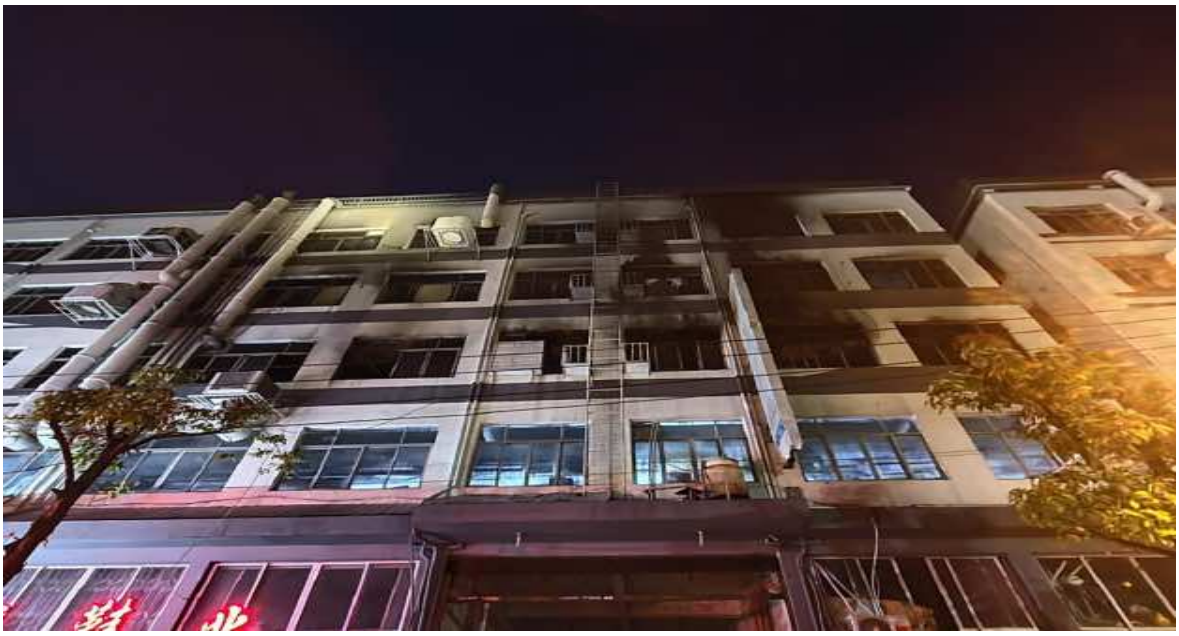
图 1 起火建筑

1.起火建筑房屋所有权人系温州市瓯海XX鞋服有限公司。该公司现时厂区内共有四幢建筑，其一幢位于西南方向，建于1997年的1幢3层砖混结构建筑，2007年9月取得产权证，产权面积931.32平方；其二幢位于西北方向，主体五层局部六层的砖混结构建筑，该建筑曾于2007年11月办理建设工程规划许可证，许可建设规模为931.32平方，实际于2010年前建成建筑面积约为1800㎡的建筑（**此次火灾事故即发生于该第二幢建筑的三层，事发时该楼层由瓯海XX鞋服有限公司出租给XX鞋业公司作为生产用房）；**其三、四幢分别为位于厂区东、西两侧厂区围墙边的一层砖混结构建筑，均未取得规划许可手续，东侧建筑面积约为258㎡，西侧建筑面积约222㎡。经调查，其二、三、四幢建筑亦未办理房屋所有权证。如图1、图2所示。
