瓯海XX温州市XX电镀有限公司“11·16”一般火灾事故调查报告

2025年11月16日03时23分许，位于瓯海区XX街道XX路XX号的温州市XX电镀有限公司发生火灾，未造成人员伤亡，过火面积约95平方米，直接经济损失约人民币24万元。

事故调查组认定，瓯海XX温州市XX电镀有限公司“11·16”一般火灾事故是企业主体责任未落实到位；涉事生产车间电气线路存在故障，引燃周边可燃物导致火灾的一般生产安全责任事故。

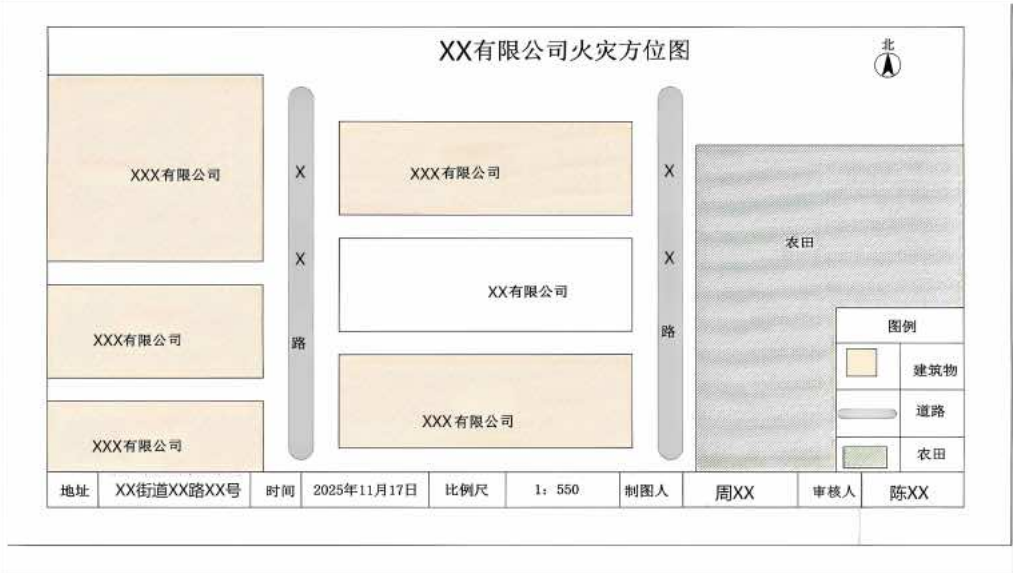
图 4 火灾方位图

2025 年 11 月 16 日 02 时 54 分许，XX 电镀公司四层生产车间北侧电泳区电气线路故障引燃周边可燃物（腐蚀性超声波清洗剂、塑料挡水板、雨鞋等杂物）所致。如图 4、图 5 所所示。

图 5 事故现场图
