夏履镇中墅村中村老石料场“10·28”一般起重伤害事故调查报告

绍兴市柯桥区人民政府事故调查组

2025 年 4 月

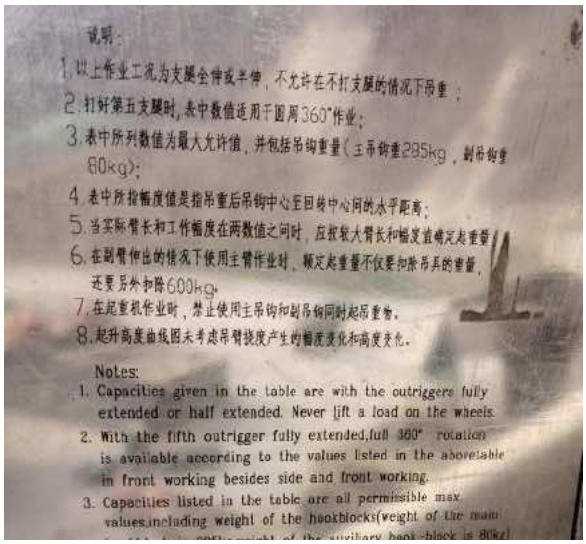
图 3　汽车吊性能和吊钩重量

汽车起重机回转中心至水泥仓圆柱端部距离（即幅度）为 7.1m，根据笔录可知，该水泥仓重量在 7-8t 左右（单头起吊重量在 4t 以内），主付吊钩总重量为 0.285+0.08=0.365t，吊装时主臂长度约 24m，此时汽车起重机的起重性能在 9t 左右，不存在超载现象，汽车起重机主要技术性能和吊钩重量如图 3 所示。

1.该 25t 汽车起重机起重臂在 24m,幅度在 7.1m 状态下，额定起重能力为 9t，超过水泥仓重量加吊钩自重，在事故发生时，没有超载问题存在。

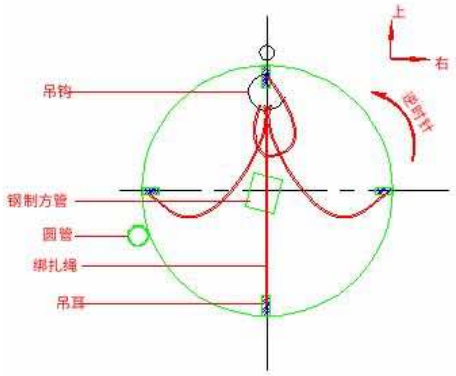
图 5 起吊前水泥仓位置

现场勘验时水泥仓的位置为事故救援结束后的位置，起吊过程中水泥仓整个仓体滚动了近 90°，因此吊装之前的水泥仓的位置如图 5 所示，一个吊耳在底下，两个在侧面，一个在上部。现场吊装采用四点四绳单头起吊，4 根绑扎绳的长度如图 6 所示，长度接近。

2.吊装水泥仓采用四绳四点单头起吊方式(4 根绑扎绳长度接近)，在立仓的初始过程中，存在单绳单点受力情况(吊耳在最低位的受力，两侧面的和顶部的起初不受力)(如图 5 所示)。待水泥仓上部离地后，水泥仓的圆柱-圆锥交界线与地面出现点接触(理论上是点接触,实际上为接触面比较小)。此时，受力的绑扎绳向上压着钢制方管头部，因其钢板薄，承受不了绑扎绳的挤压，导致其下部的钢板受力往上变形开裂。

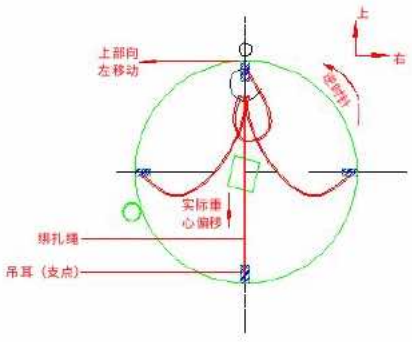
3.因水泥仓内腔和外壁增加了钢制方管和圆管，以及内壁附着的水泥块，导致整个水泥仓重心偏移。当底部的绑扎绳受力较大割破钢制方管端头后，水泥仓就绕着底部吊点向重力的合力方向滚动（实际为逆时针方向滚动），如图 9 所示。滚动一直持续，直到水泥仓外壳着地或另一吊点受力，使整个水泥仓处于力平衡状态时停止，如图 10 所示。

图 9 底部吊耳单点受力　　**图 10 双吊点受力**

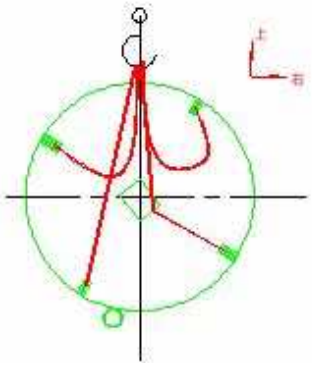
事发时水泥仓滚动 90° 左右，此时侧面吊耳的一根绑扎绳和底部吊耳的绑扎绳受力，此时底部吊耳出现向右移动，

使水泥仓的重心回到吊钩下方。水泥仓在滚动过程中，绑扎绳对撕裂的钢制方管向右作用一力，将薄板直接卷起翻边，但该绑扎绳一直卡在该裂口中。
