越城区马山街道“05.25”绍兴晴旭新能源有限公司火灾事故调查报告

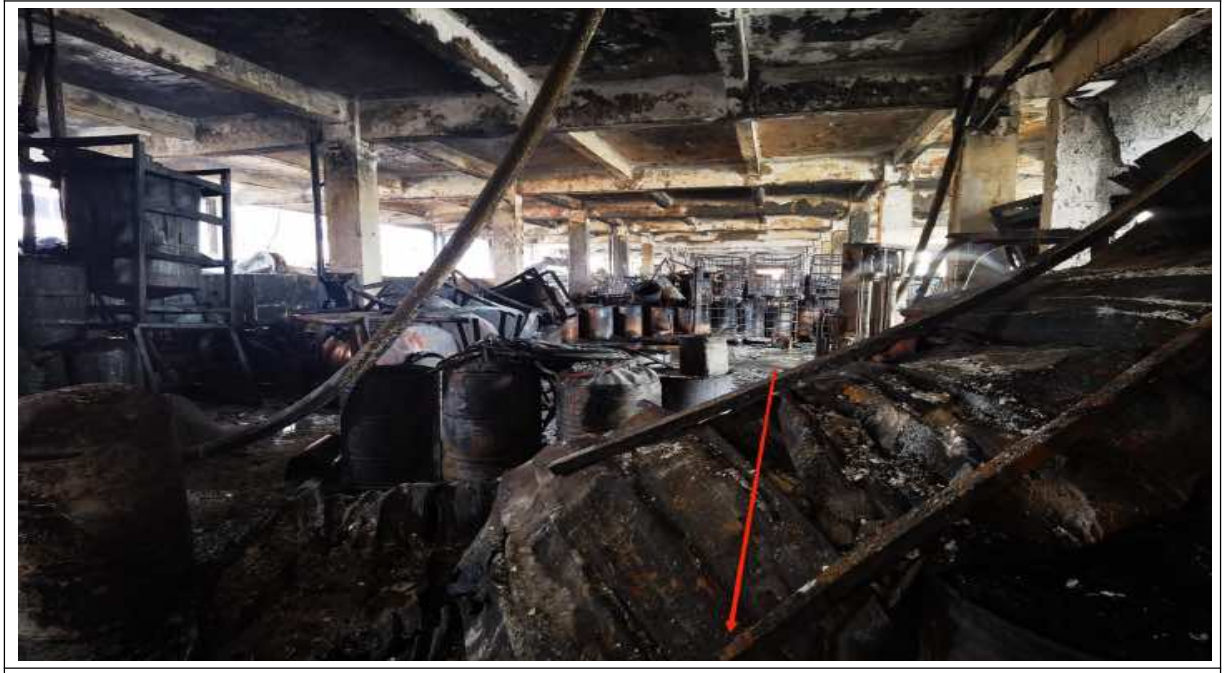
③对比 B 轴立柱情况，东侧立柱燃烧脱落较西侧严重;

图七：西侧立柱燃烧脱落情况（由东往西）
