普陀蚂蚁岛浙江东海岸船业有限公司
“1·13”一般高处坠落事故调查报告

舟山市普陀区人民政府事故调查组

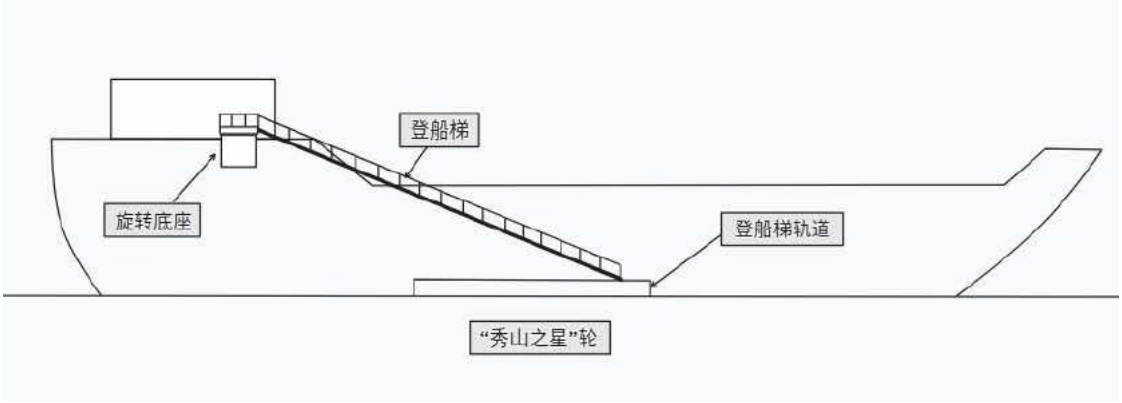
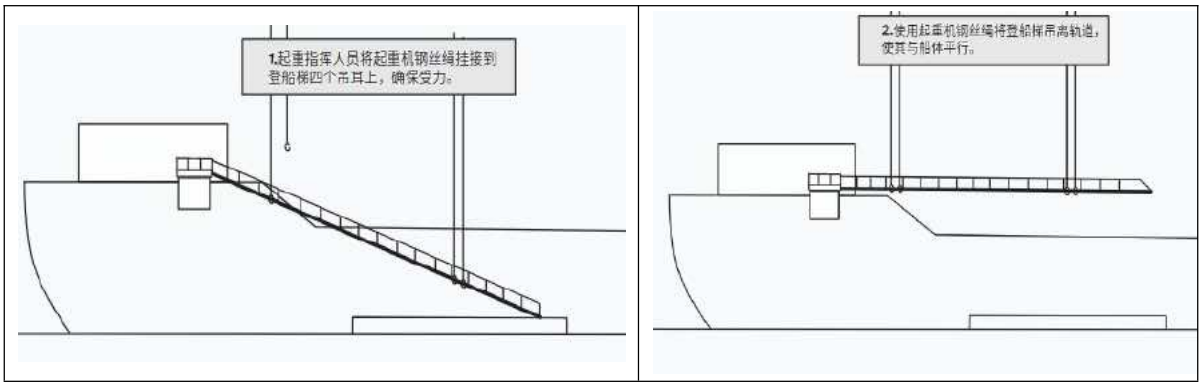
图 1

“秀山之星”轮（建造编号“万荣 1 号”）为宁兴公司为上海万荣公司新建的油轮，于 2025 年 12 月 19 日借用东海岸公司舾装码头 2 号泊位靠泊，进行试航后的扫尾及交船前准备工作，于靠泊前（2025 年 12 月 16 日）签订《安全协议》，双方拟定了《“Xiushan star”船舶修理及配套服务合同》，但一直在审核中，直至事故发生后（2026 年 1 月 13 日下午）才盖章补签。根据协议及合同约定，东海岸公司提供码头、起重机械、登船梯及动能等，并负责登船梯的安装与拆卸吊离；宁兴公司负责船舶内部施工及登船梯固定钢板的动火切割。事故发生时，双方正在执行登船梯拆卸这一交叉作业任务（见图 1）。

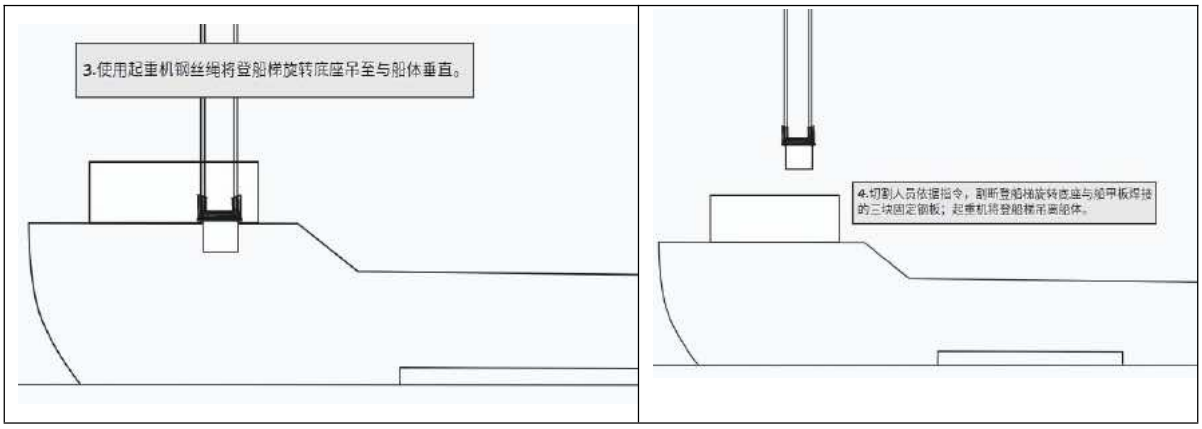
图 2

登船梯拆卸作业属于多工种交叉的高风险组合工序，同时涉及起重吊装、动火切割和高处作业三项危险作业。规范作业情况下，该作业应遵循“先受力固定、后分离切割”的安全技术原则，标准工艺流程为：①起重指挥人员将起重机钢丝绳挂接到登船梯四个吊耳上，确保受力；②使用起重机钢丝绳将登船梯吊离轨道，使其与船体平行；③使用起重机钢丝绳将登船梯旋转底座吊至与船体垂直；在确认登船梯已通过起重设备稳定受力后，由起重指挥发出明确指令；④切割人员依据指令，割断登船梯旋转底座与船甲板焊接的三块固定钢板；起重机将登船梯吊离船体（见图 2）。
