普陀沈家门浙江创镱建筑劳务有限公司“10·28”一般高处坠落事故调查报告

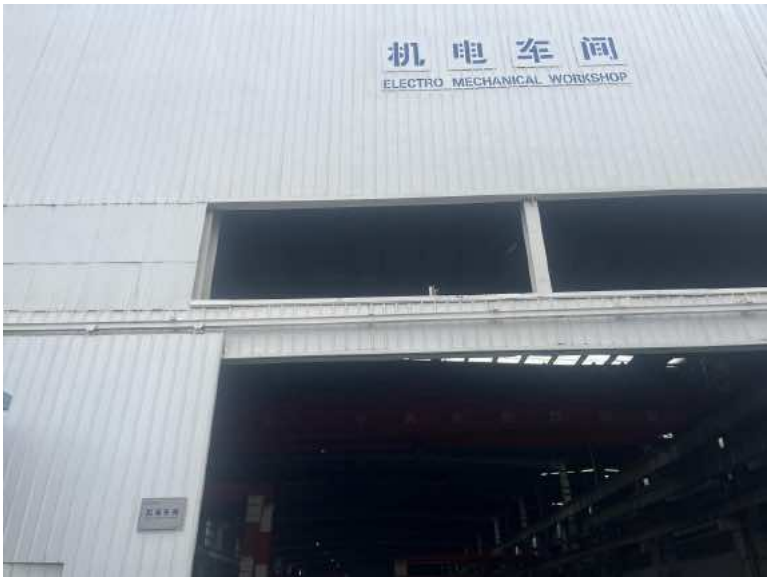
图 1

1.发生事故 1 号车间结构。事故发生现场位于沈家门街道小干岛原欧华船厂 1 号车间（机电车间）。该车间为钢结构，东西长 160 米，南北宽 34 米，事发点顶棚距车间地面高度 14.1 米。（图 1、图 2）

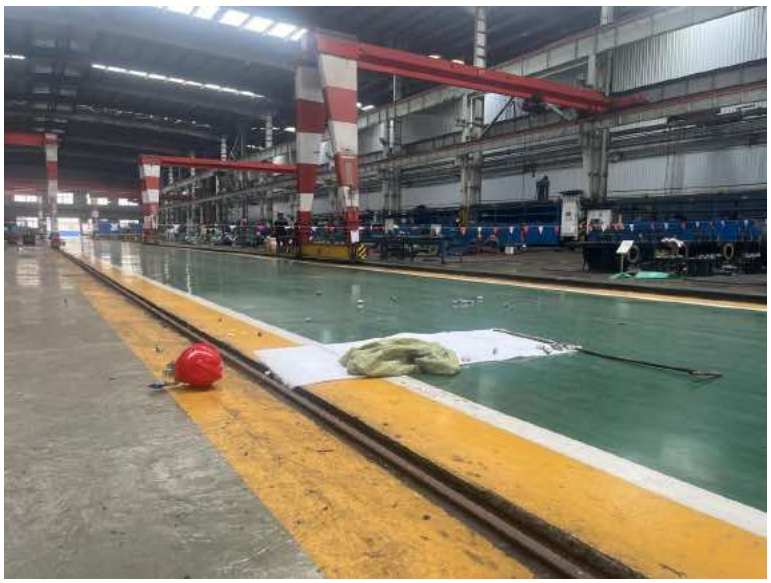
图 3

2.发生事故地点情况。发生高坠地点位于车间中间通道，距车间西门口 40 米，现场一顶死者戴过的红色安全帽，一只装固定光伏板的金属螺丝扣有灰色编织袋，车间地面洒落少许固定光伏板的金属螺丝扣（图 3）；向上看，彩钢板和

采光板铺设在东西纵向、南北横向的钢结构梁上，采光板铺设顶棚钢结构横梁南北间隔宽 1.4 米，东西间隔 1.3 米，事发点为从南至北数 12 孔处，位于顶棚中间东西纵向大梁偏北处，孔内有一破口，断裂的采光板悬吊空中，死者从该破口处坠落至车间地面。（图 4）。

经调查，直接原因是死者唐**在顶棚行走过程中，在未采取安全防护措施情况下，脚下踩至采光板，导致采光板断裂发生高处坠落，经医院抢救无效宣布死亡。

创镱公司应进一步完善光伏电板铺设施工现场管理规定，在施工作业前应采取有效技术、管理措施，及时发现并消除事故隐患，防止事故发生。
