抚顺“11•6”起重机械主钩坠落一般 特种设备责任事故调查报告

抚顺“11·6”起重机械主钩坠落一般特种设备责任事故调查报告

2023年11月6日18时23分许，抚顺特殊钢股份有限公司发生一起桥式起重机主钩坠落事故，事故造成1人损失124.7659万元。

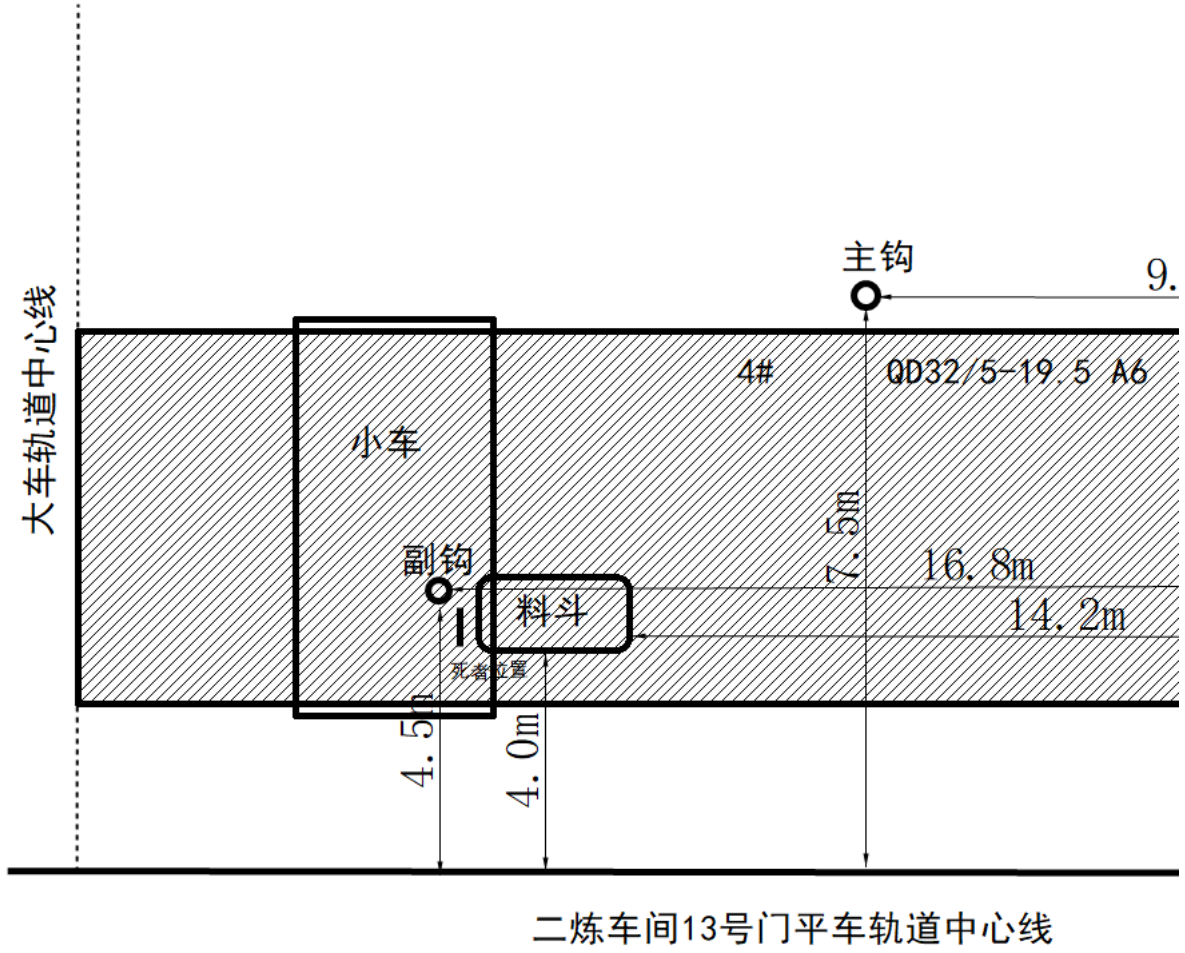
(1)事故发生后的现场情况（如图1）所示；

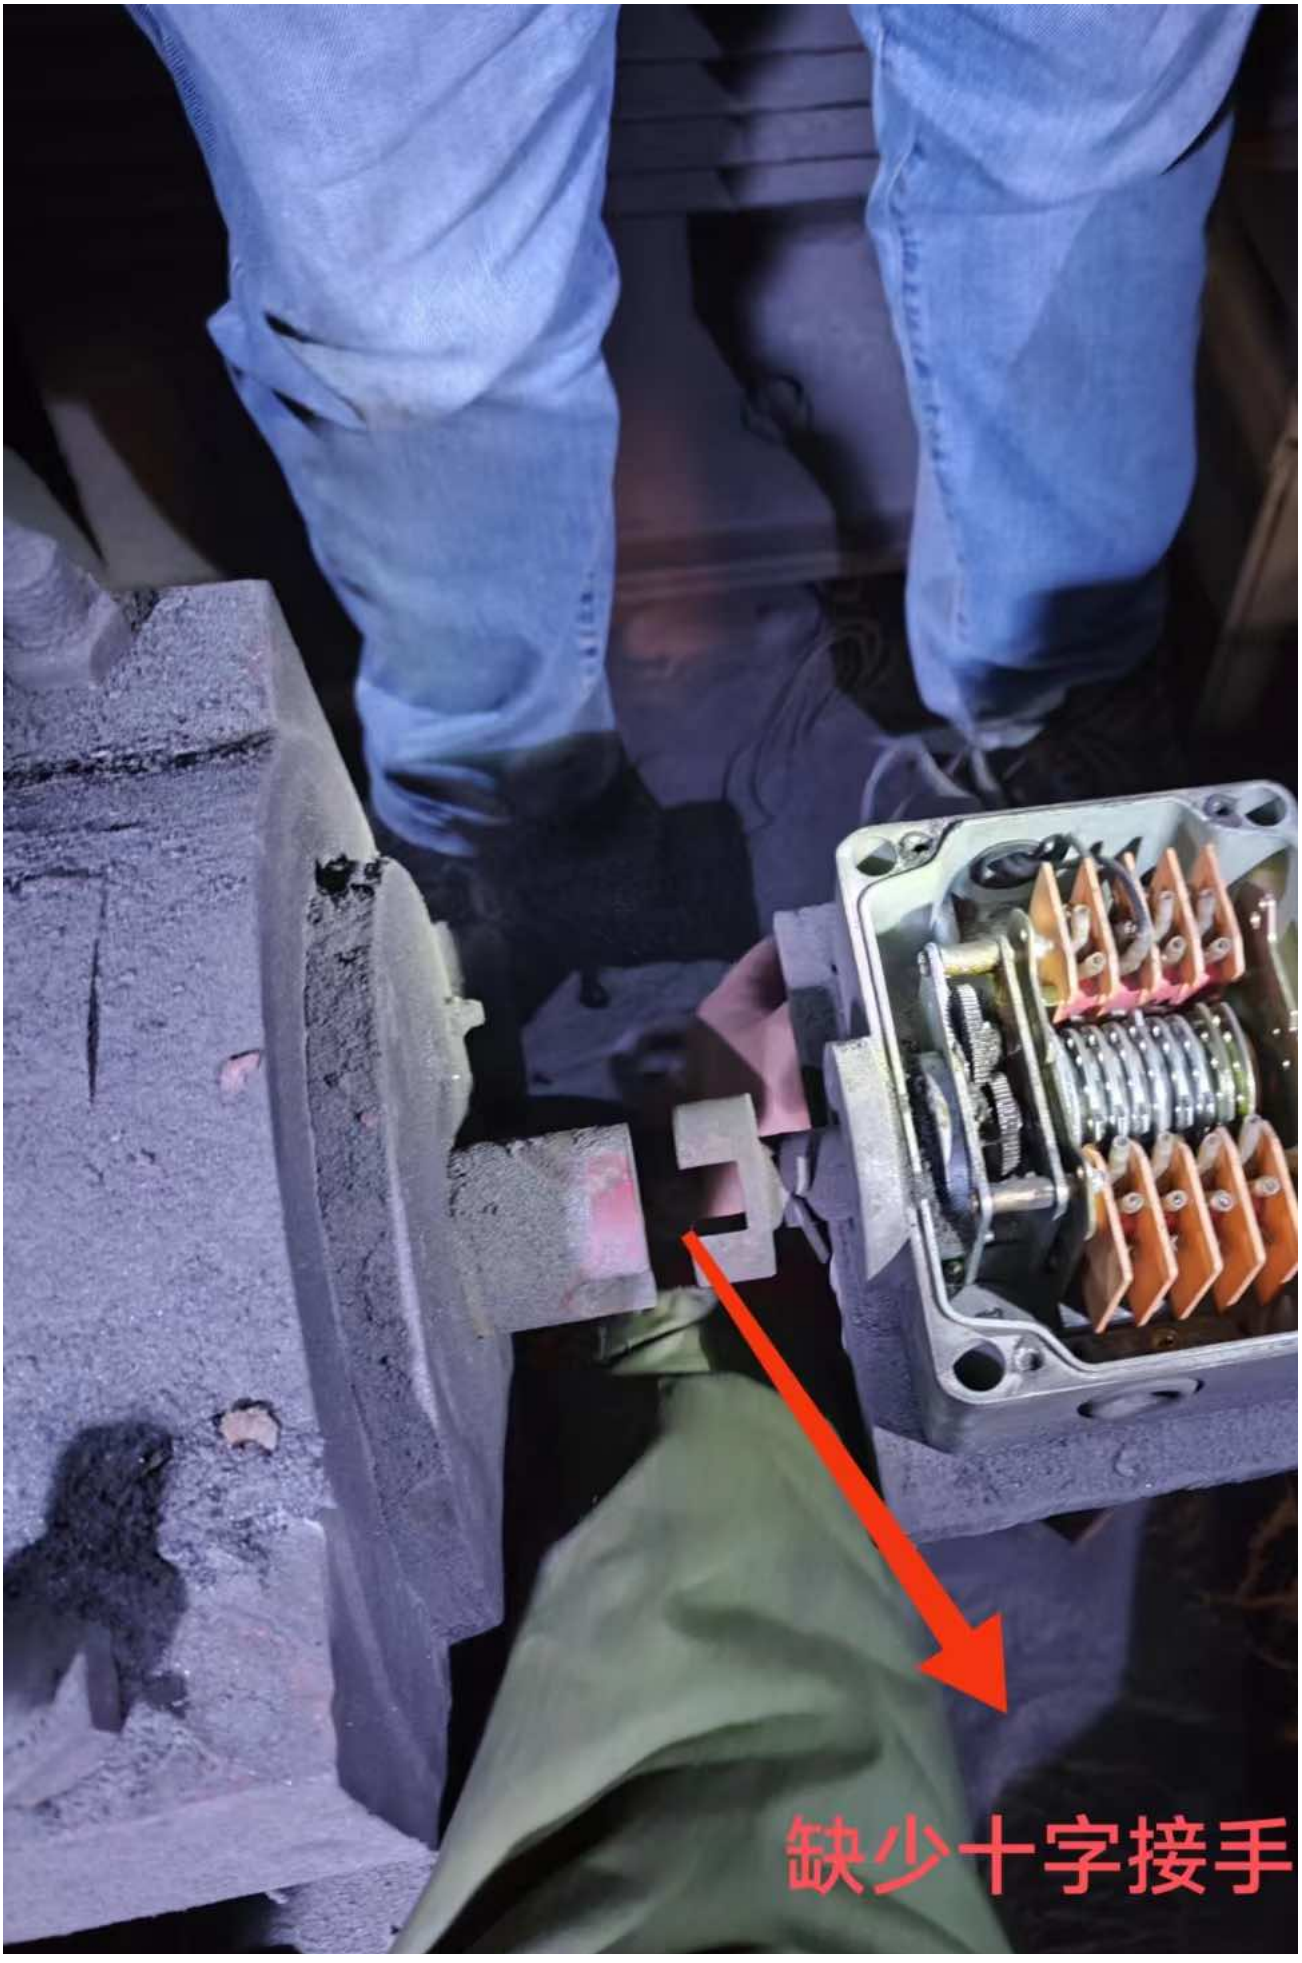
(3)主起升机构安装两套高度限位器分别为重锤式和齿轮式符合检验要求，现场勘查时齿轮式处于失效状
式电气开关现场测量为有效状态（如图3）。

缺少十字接手

图2 齿轮式高度限位器

图3重锤式高度限位器

（一）直接原因。事故起重机起升过程中，因重锤式高度限位器动作不可靠，齿轮式高位限位器处于失效状态，轮组与起重小车下方的定滑轮组发生碰撞，定滑轮组轮缘破损、主钩钢丝绳断裂，主钩及其滑轮组未立即坠落至小车下方。继续作业时，主钩掉落，砸中下方副钩滑轮组，并将地面操作的辅助车间姜俊波砸伤致死。

（二）间接原因。2023年10月26日起，抚顺特殊钢股份有限公司电炉炼钢厂4#起重机械齿轮式高位限位器，该单位天车二车间在知晓相关问题后，未对该安全隐患引起足够的重视，未有效进行处置，让设备仅在单器保护下运行。

（二）企业要进一步明确公司起重机械安全规程。抚顺特殊钢股份有限公司要根据单位实际，组织人员对安全技术操作规程》以及《电炉炼钢厂起重设备使用维护检修规程》等相关规程作进一步的修订整合，形成一简单易懂、合法合规的起重机械安全管理规定，特别对于起重机械安全附件或保护装置缺失或失效等如何处置规定，坚决防止设备带病运行。
