全椒县安徽全柴天和机械有限公司“8•18”一般机械伤害事故调查报告

全椒县安徽全柴天和机械有限公司“8•18”

一般机械伤害事故调查组

2025 年 9 月 3 日

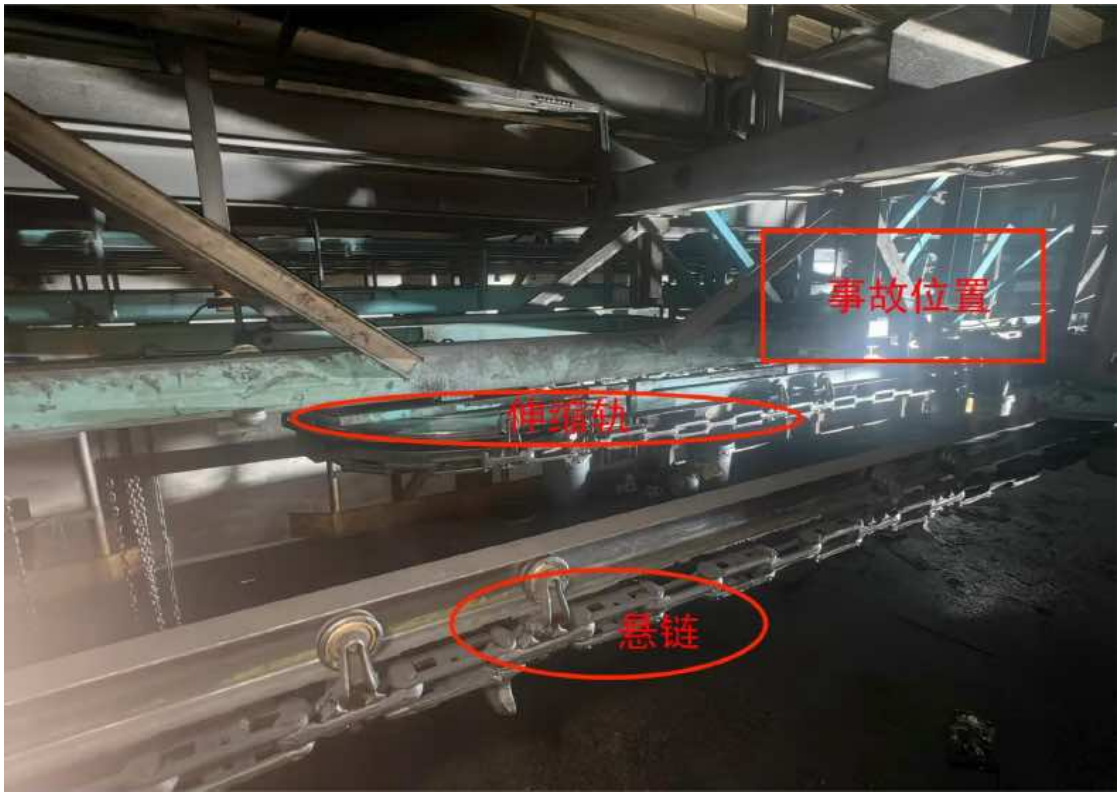
图 2 事故现场全貌

8 月 18 日 13 时 30 分左右，清理车间检修班长费某华和机修工郑某成一起到清理车间铸件冷却库 3 号传动站进行检修工作，检修期间设备操作工张某春将设备断电。13 时 50 分检修完成，费某华和郑某成退至安全区域，应费某华要求，郑某成电话通知张某春通电。通电后设备正常运转，郑某成、费某华开始为设备喷涂润滑油，郑某成为传送站导轨涂抹黄油，费某华进入传动站内部对伸缩轨喷涂机油，期间设备未断电、未停转。13 时 53 分，郑某成听到费某华的喊叫，发现费某华头部被伸缩轨夹住，造成人员颅脑受伤导致死亡。（见图 2、图 3）

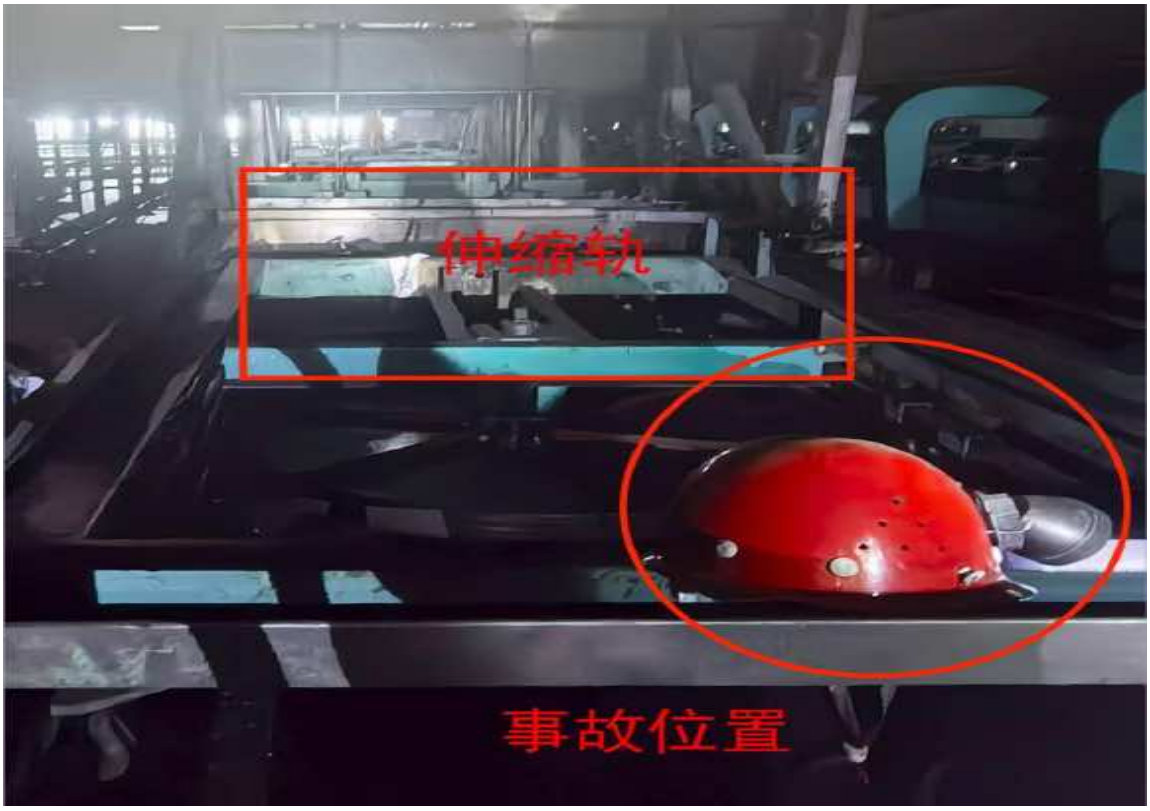
图 3 事故情况模拟

费某华安全意识淡薄，未遵守安全操作规程[1]，违规在设备

运行时进行加油保养作业，导致头部被设备挤压受伤导致颅脑损伤，经医院抢救无效死亡。

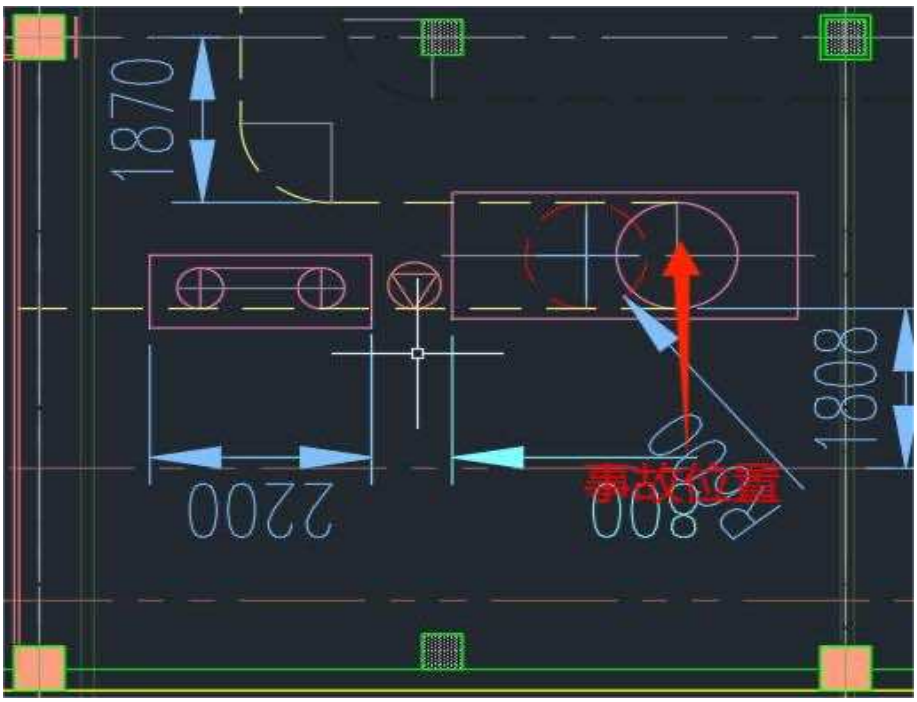
图4 事故位置示意图

事故发生地点在清理车间铸件冷却悬链 3#传动站伸缩轨框架位置，该传动站位于该车间的三层架空平台上。

事故设备在冷却悬链驱动站的伸缩轨道上。伸缩轨主要用于悬链运行负载情况下通过伸缩轨移动来调节悬链松紧度。（见图4、图5）
