阳东雅韶“4·15”一般车辆伤害事故调查报告

阳江市阳东区政府事故调查组

2026年6月24日

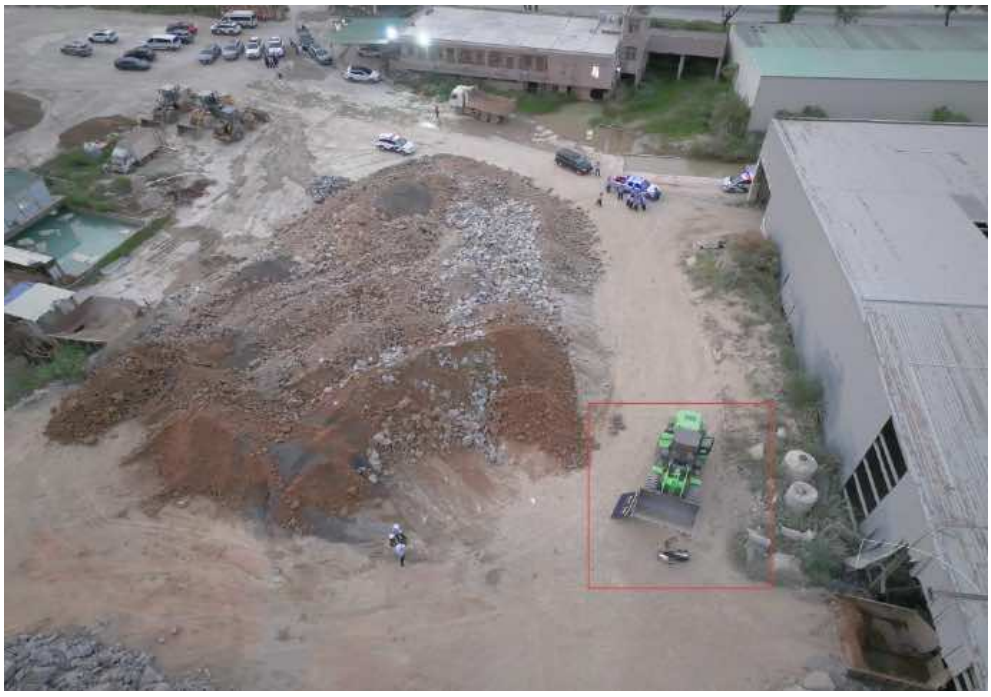
图1 事故现场俯瞰图

1.事故发生位置是在厂区石料破碎生产线的进料口面前

生产区，事故位置西边是石料堆放区，东边是破碎生产线。事发现场停放一辆装载机、一辆二轮摩托车，装载机自北向南停放，装载机铲斗处于悬空抬起状态，在装载机前面停有一辆摩托车，摩托车头向西尾向东倒地停放，死者正躺在装载机左边前轮，头部有明显辗轧状，死者左手下方有一顶头盔，装载机左前轮有明显血渍，装载机左前轮前方有一滩血渍，血渍面积约为20cm*40cm。涉事厂区内未见“禁止无关车辆和人员进入作业区域”“当心厂内机动车辆”等警示标志。

（一）程某鑫要严格落实安全主体责任。一要依法办理市场主体登记，合法从事生产经营活动。二要举一反三，深刻吸取本次事故教训，组织召开全体从业人员安全生产警示教育会议，组织全员签订安全生产承诺书，切实增强从业人员的安全意识和自我防护能力，确保各项整改措施落实到位，防止类似事故再次发生。三要依法保障安全生产所必需的资金投入，在装载机作业区域、物料堆放区域等有较大危险因素的场所设置明显的安全警示标志，在人车交叉作业区域设置隔离设施或实行人车分流等措施。四要依法与出租方签订安全生产管理协议，与广东赢信建筑材料有限公司补充签订专门的安全生产管理协议，或者在租赁合同中补充约定各自的安全生产管理职责，明确双方在安全生产方面的权利义务，配合广东赢信建筑材料有限公司做好厂区统一协调管理工作。
