额敏县市政维修及零星工程项目“6·11”一般中毒和窒息事故调查报告

一般中毒和窒息事故调查组

2026 年 09 月 03 日

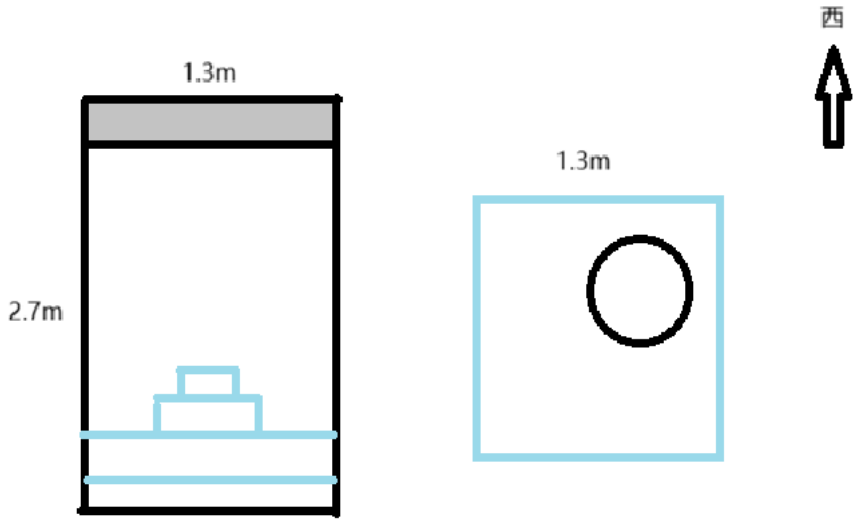
事故发生地点位于额敏县城北中水库第4个检查井。经现场勘察、环境溯源及技术检测核实，事故发生前，作业人员已完成3个检查井的防腐蚀施工作业。在第4个检查井（事故检查井）已完成部分防腐蚀施工作业中发生事故。该事故检查井所处位置整体地势低洼，井体井口明显低于周边地面，形成天然低洼封闭地势。井内部空间密闭，无自然通风通道。受地形高差影响，现场空气对流受阻，自然通风条件差，空气置换能力弱，易形成空气滞留区域。

事故检查井深度为2.7米，宽度为1.3米，顶部有水泥盖板，设有圆形人孔，直径为0.7米。根据《房屋市政工程有限空间识别及施工安全作业指南（试行）》（建办质〔2025〕45号）、《有限空间作业安全技术规范》（GB 46768-2025）定义：该事故检查井属于有限空间。

有限空间现场作业存在的问题：一是未按规定配备气体检测仪器，作业前未对检查井内有毒有害气体、氧含量、苯、甲苯、二甲苯等检测。二是作业人员未穿戴防毒面具、使用安全带等劳动防护用品。三是作业前未对检查井进行通风换气，作业人员直接携带环氧沥青、醇酸漆稀释剂进入有限空间开展防腐蚀施工作业。

经现场勘验，公安部门排除他杀。现场遗留本次所使用环氧沥青、醇酸漆稀释剂无产品标签标识。根据有限空间作业致害特点和防腐蚀施工作业环境产生苯系物等有毒有害气体的实际情况，此事故致死原因：中毒和窒息死亡。

图 1：作 业 现 场

图 2：作 业 现 场

图 3: 事故现场勘察图

图 4: 事故现场使用产品
