G60（沪昆）高速常山段“1·16”较大道路交通事故调查报告

衢州市人民政府事故调查组

2025年10月29日

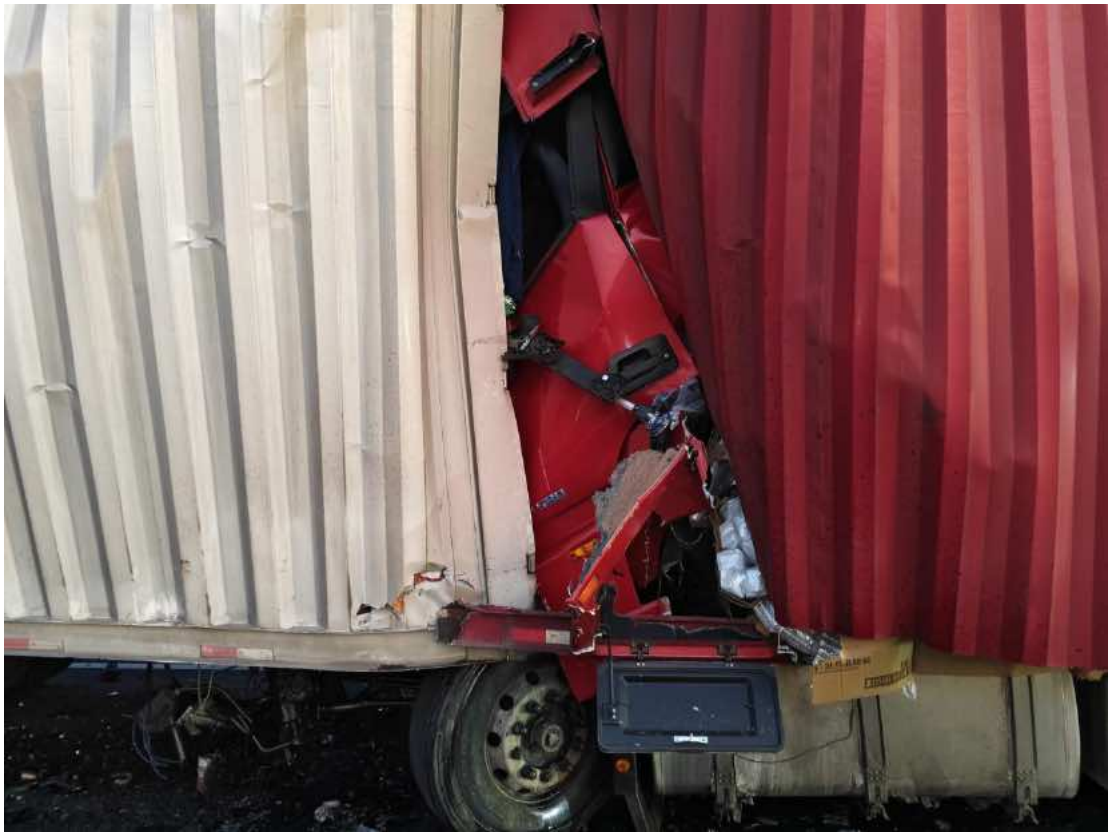
2025年1月16日6时15分许，周**驾驶赣C2***5E（赣C**38挂）号重型集装箱半挂车，途经G60（沪昆）高速往江西方向440公里处时，追尾碰撞前方因拥堵排队而停于第三车道内由成**驾驶的沪G***12（沪E**22挂）号重型集装箱半挂车，致使沪G***12（沪E**22挂）号车碰撞前方由陈*驾驶的沪E***70（吉A**5C挂）号重型集装箱半挂车，随后，沪E***70（吉A**5C挂）号重型集装箱半挂车又与李**驾驶的赣F***55（赣F**85挂）号重型集装箱半挂车发生追尾碰撞。造成赣C2***5E（赣C**38挂）号车乘客周**、沪G***12（沪E**22挂）号车驾驶人成**及乘客李**经抢救无效死亡，赣C2***5E（赣C**38挂）号车驾驶人周**受伤，4车损坏的道路交通事故。

经调查，周**与其父亲周**二人于1月15日16时许到达义乌，至16日0时许，均有活动轨迹，未得到充分睡眠休息。1月16日3时38分驾车从义乌出发后，一直通过嚼口香糖的方式防止疲劳，但至事发地时，其本人供述已感觉到很困，碰撞发生前眼睛已闭合，存在明显的疲劳驾驶行为。

图 2 肇事车辆现场照片

周**过度疲劳仍继续驾驶机动车的行为与事故发生存在直接因果关系，是造成事故的根本原因。成**、李**、陈*、周**无与事故发生有因果关系的过错行为。
