“08·17”福田区群星迪士高舞厅死亡事故调查报告

“08·17”福田区群星迪士高舞厅死亡事故调查组

2020年11月5日

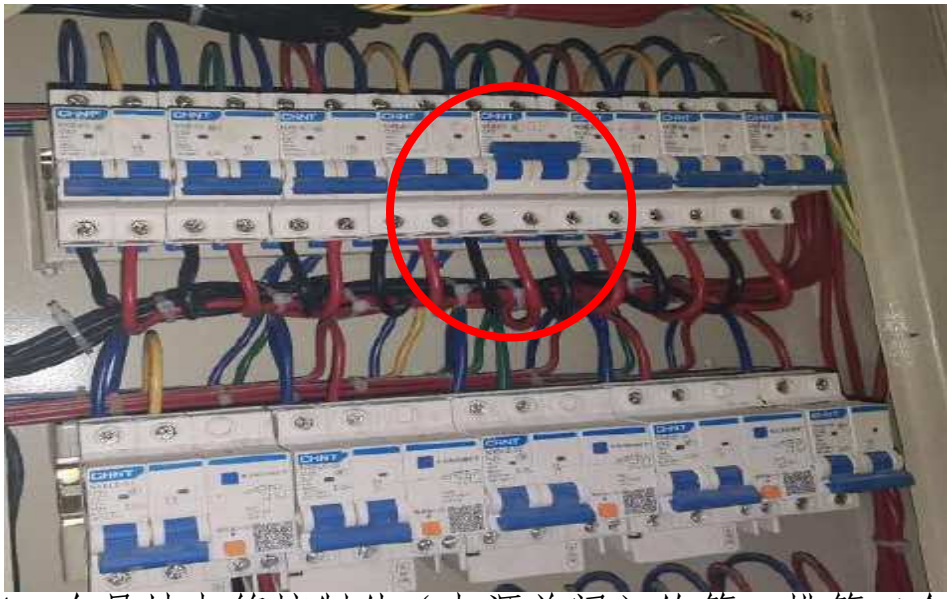
2、在事发现场发现一根红色的电源线末端处被剥开裸露出 3.5cm 左右的铜芯软线，经送电检测为无电状态，现场有一截 1.35m 的电源线被剪断。

3、在检查被剪断线的前方，发现了与之吻合的电源线，在其末端约 7cm 处又见到一约 1cm 的剥开口，发现里面裸露出的多股铜芯软线。

经对现场的末端间被剥剪开口裸露约 1cm 的电源线通电测试(测电笔)：电火线(L 线)有电。
