“4·30”上步码头死亡事故调查报告

福田区人民政府:

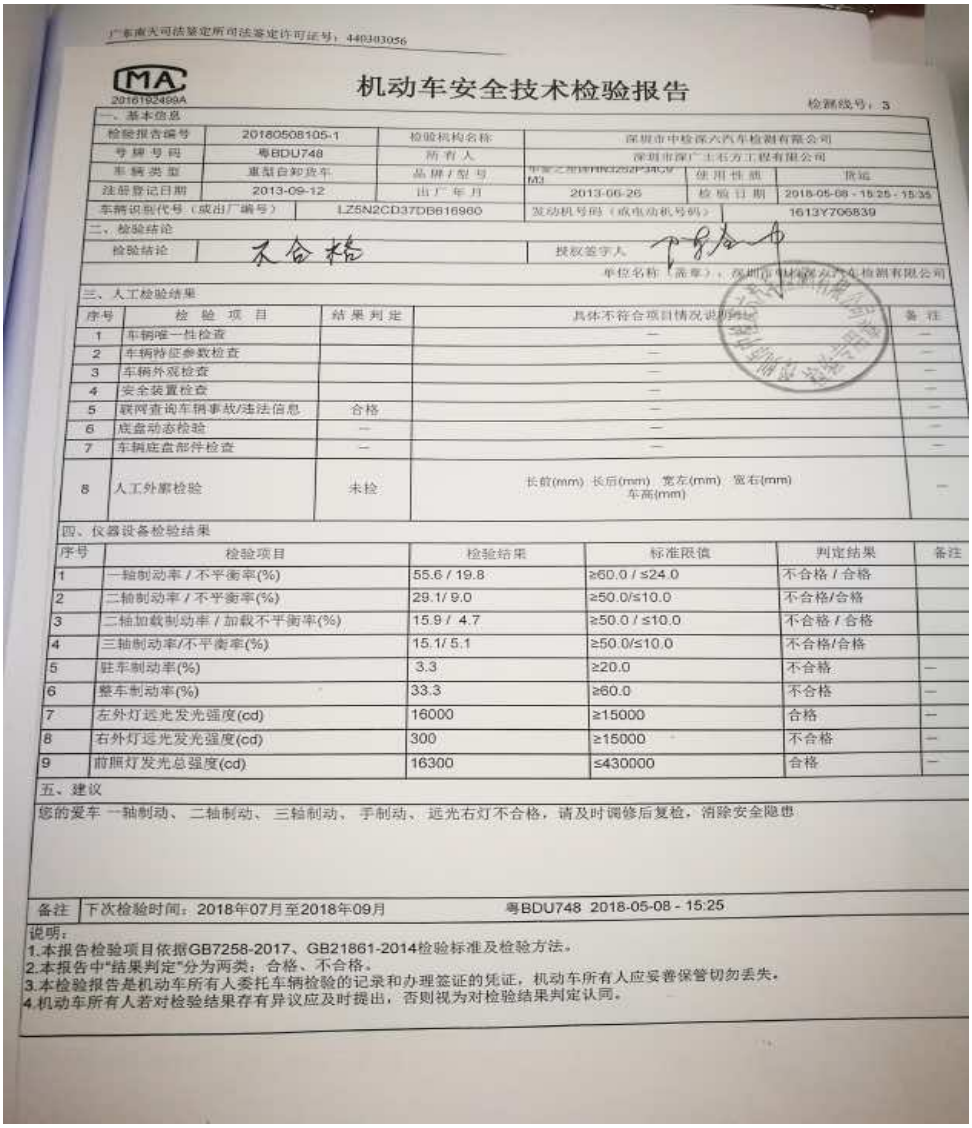
（2）粤 BDU748 车辆维修保养不到位，导致车辆存在重大安全隐患；

4. 根据本鉴定书附（三）4.的检验情况说明，粤 BDU748 号车辆照明和信号指示装置开全，但该车右片灯发光强度小于 15000cd 的标准，故不符合《机动车运行安全技术条件》（GB7258-2017）第 9 条照明、信号装置和其他电器设备中的相关规定。

2. 粤 BDU748 号车辆制动系存在安全隐患。

3. 粤 BDU748 号车辆行驶系存在安全隐患。

4. 粤 BDU748 号车辆照明信号装置存在安全隐患。

2、要严格遵守车辆维修保养规定，按要求、按期限进行全面的维保，消除车辆存在的安全隐患。
