“3·12”益田花园二期死亡事故调查报告

福田区“3·12”益田花园二期死亡事故调查组

2018 年 5 月 3 日

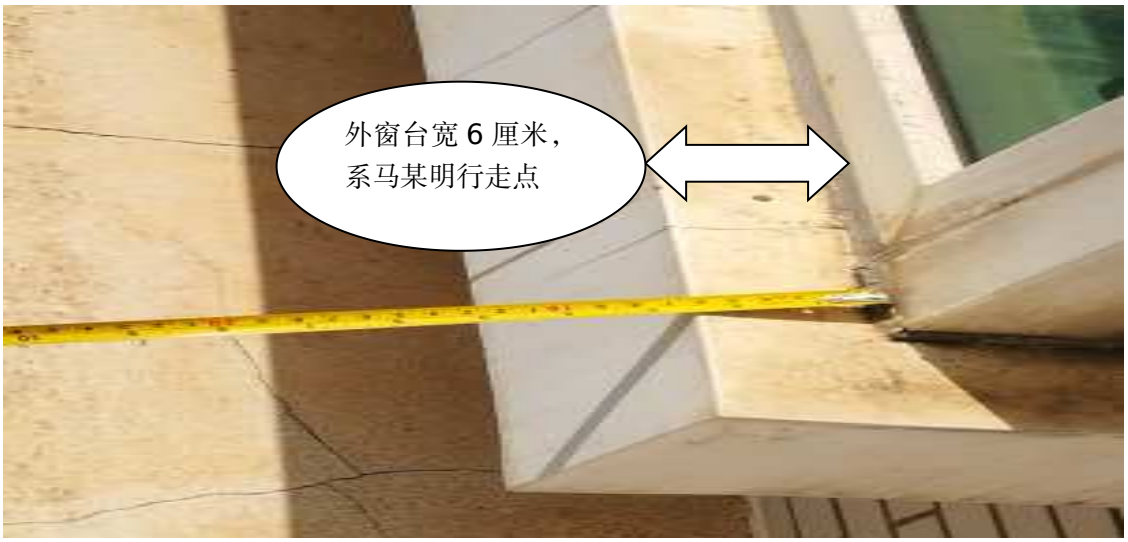
窗户高度为2

外窗台宽6厘米，系马某明行走点

马某明从此窗户爬出

室内要移动的空调机

马某明的高坠落地点
