宝安西乡路灯设施管养服务项目“10·15”一般起重伤害事故报告

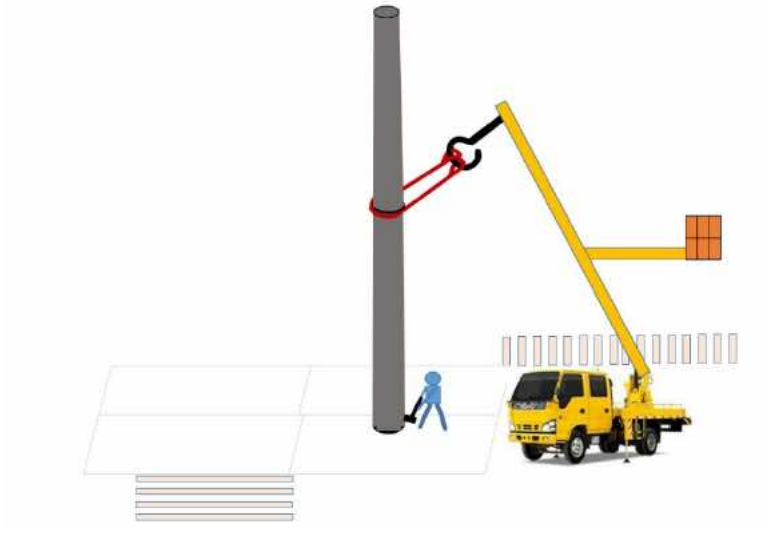
图 1 事故示意图

2025 年 10 月 15 日 8 时许，队长覃某安排班组长温某林带队与维修工谭某武和司机刘某光对涉事路灯杆进行调正。9 时 10 分许，温某林等 3 人驾驶高空作业车到达涉事路灯杆处。在完成高空作业车停放及作业区域安全围挡设置等准备工作后，温某林安排作业队伍采用尼龙吊带套住路灯杆并将其向上移动至灯杆中部，同时操作高空作业车起重臂斜拉尼龙吊带的作业方式尝试把路灯杆调正，发现未能调正灯杆。9 时 33 分许，谭某武再次操作起重臂加大对灯杆的拉力，随后温某林到路灯杆正下方使用铁锤对路灯杆底部进行敲打（见图 1）。9 时 35 分许，尼龙吊带突然带动路灯杆上立杆从下立杆脱出（见图 2），上立杆坠落砸中下方作业的温某林。

2.涉事路灯杆由上下立杆组成，连接方式为上立杆底部套住下立杆顶部的套接式，套接重合深度约60厘米。

3.尼龙吊带套在路灯杆上立杆的底部，起重臂吊钩拉住尼龙吊带的位置较高，形成斜向上的拉力；尼龙吊带在斜向上的拉力及敲击震动作用下往上滑动，带动路灯杆上立杆往上滑动，致使上立杆脱出下立杆并掉落砸中下方作业人员。
