宝安福海深圳市元亨光电股份有限公司“10·30”（2025年）一般物体打击事故调查报告

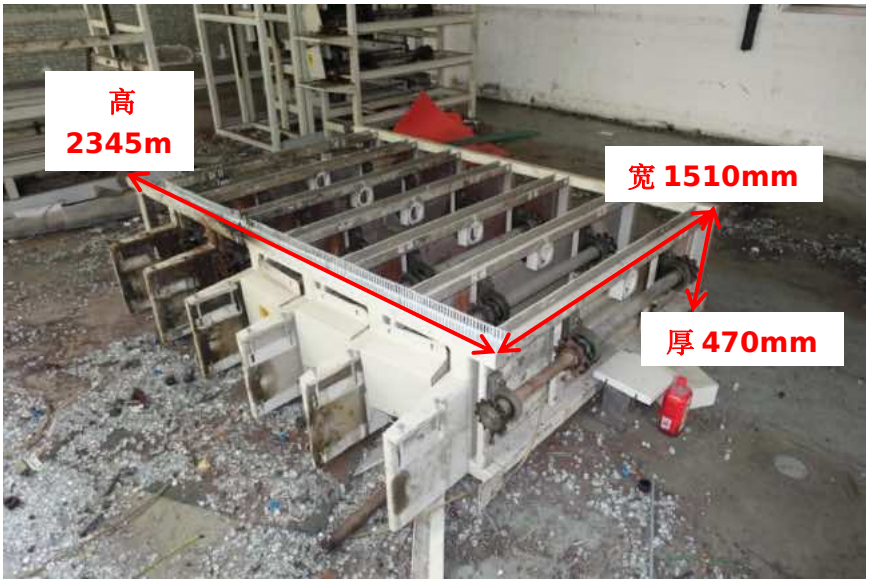
图 1 涉事晾干架

事故地点在元亨公司二楼晾干房，事故现场有涉事倒下的晾干架（图 1），晾干架有四个支撑脚（图 2），其中一个支撑脚有明显被气割的痕迹（图 3）。

图 2 晾干架底部四个支撑脚

图 3 支撑脚明显被气割的痕迹

通过对事故现场进行勘查、对人员进行询问及技术鉴定，认定事故直接原因是：工人王某切安全意识不足，在未对涉事金属架采取防倾倒措施的情况下，使用气割对涉事金属架西北侧支撑脚的螺杆进行冒险切割，在切割或拉倒金属架过程中被突然向西倾倒的金属架压倒在地面，造成本起事故。

4.经勘查，涉事金属架北侧的2根立柱离地约1000mm的位置和西北侧支撑腿的螺杆均有明显的切割痕迹，从切割面可知切割方式均为气割，其中2个立柱几乎被切断，支撑腿的螺杆已被切断。综上所述，事发时涉事人员应位于涉事金属架旁边，使用气割对涉事金属架西北侧支撑脚的螺杆进行冒险切割，不排除切割过程中该金属架突然向西倾倒并压倒涉事人员，也不排除涉事人员在完成切割后，在拉倒涉事金属架的过程中向后避让不及，导致被压。

（一）在施工作业前应制定安全操作规程，对工人进行安全教育培训，增强作业人员安全防范意识，杜绝冒险作业。

（二）加强施工现场安全管理，督促作业人员严格遵守安全

规章制度及操作规程，及时消除作业现场存在的事故隐患。
