宝安福永深圳市日晖达电子有限公司“12·25”（2024年）一般火灾事故调查报告

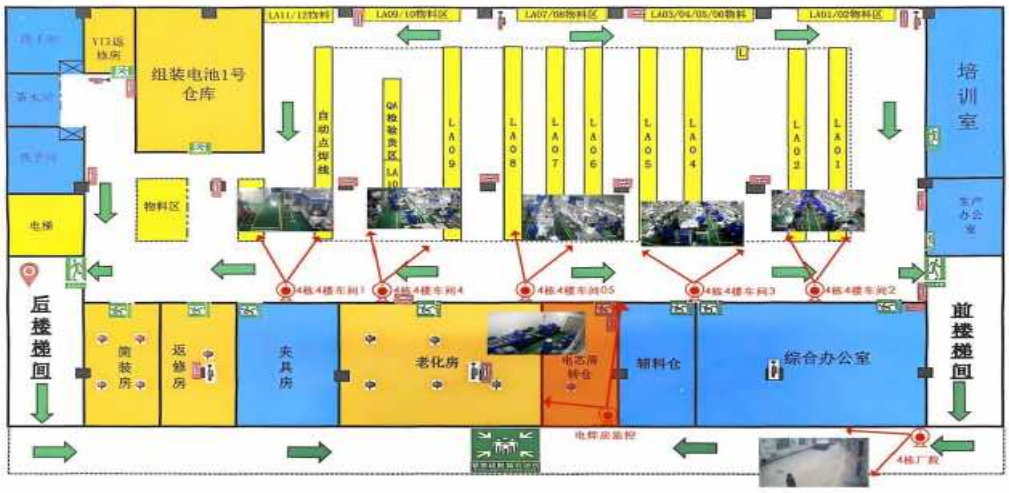
图 1 福中工业区第 4 栋厂房

起火建筑位于深圳市宝安区福德路13号福中工业区第4栋厂房(见图1),厂房建筑长约46.8m,宽约22.9m,建筑面积约4214.16㎡，共四层，每层约1053.54㎡。其中第一层为接待室，第二层为办公室，第三层为锂电池成品包装车间，第四层为锂电池电芯组装车间。
