关于新安街道兴东社区雪花啤酒总部大厦桩基础工程“6·20”物体打击死亡事故的调查报告

发布时间：2022-09-09　　稿件来源：宝安区应急管理局

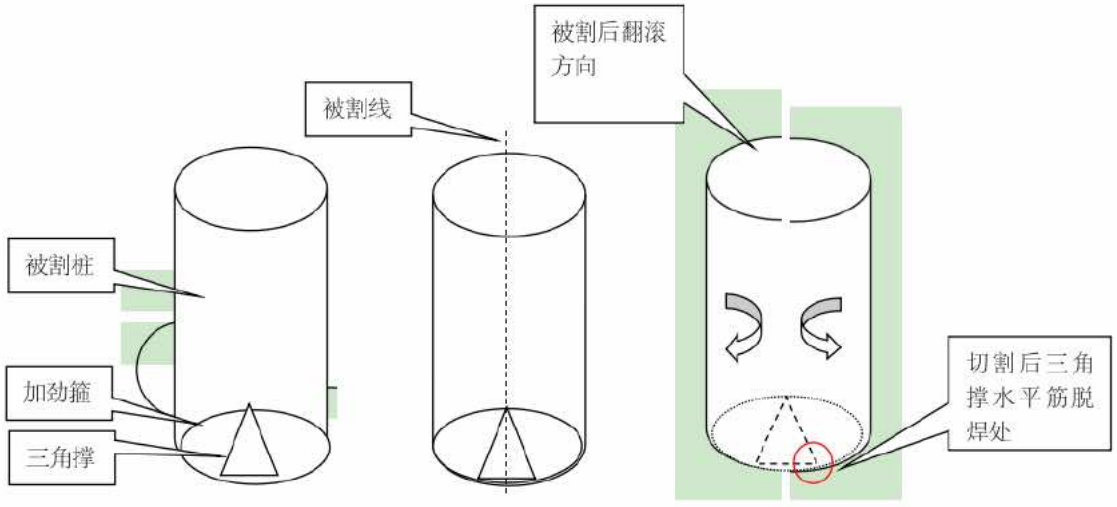
图2： 涉事桩头的示意图

（1）经计算，桩芯混凝土半圆墩因自身重量为11.64t，桩内部三角撑为等边三角形，边长为1.96m。现场实地测量，南侧有一根翘着钢筋长度1.958m，可以确定为组成三角撑的一根钢筋。加劲箍筋与三角撑钢筋的位置关系：三角撑钢筋在加劲箍钢筋内侧，三角撑钢筋的三个角与加劲箍筋内侧通过点焊焊接。三角撑钢筋的位置正好在桩头切割处的下端。

（3）当桩头被涉事工人从中间对半凿开后，由于桩头自身呈半圆形，裂开的桩头在重力作用下向南北方向翻滚，导致北侧桩头外露的加劲箍筋和三角撑钢筋脱焊分开，而桩端面下端的三角撑钢筋尚有一截埋在南侧桩头内（详见图2）。

（4）综上所述，本次事故的直接原因是：当桩头被涉事工人从中间对半凿开后桩头自身成半圆形，裂开的桩头在重力作用下向南北方向翻滚，导致北侧桩头外露的加劲箍筋和三角撑钢筋脱焊分开。由于桩端面下端的三角撑钢筋尚有一截埋在南侧桩头内，脱焊的三角撑水平方向钢筋随南侧桩头在翻滚过程中甩打到涉事工人头部，导致本次事故发生（详见图3）。
