坡头区坡头镇新塘村委会上岭村“7·11”一般高处坠落事故调查报告

编制单位：坡头区人民政府事故调查组

编制日期：2026 年 8 月 28 日

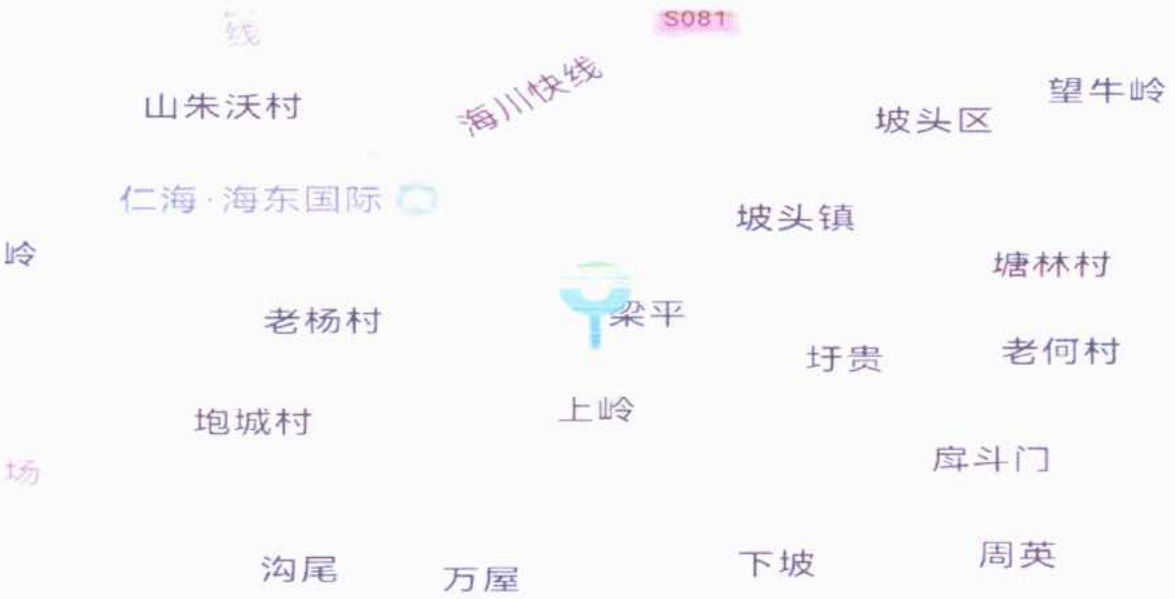
上午 9 时 40 分，当升降架拆到还剩 9 米时，正在高空作业的王某成不慎踩空掉下摔在地面，躺在升降架旁边的水泥地上。李某弟正在楼房的另一边，听到有人坠楼后迅速赶到现场并拨打了 110 报警，贾某强拨打 120 呼叫救护车。

事故现场在湛江市坡头区坡头镇新塘村委会上岭村李某文自建房大门前，门前的龙门架及井架物料提升机还未拆除。事故发生后勘查图片：

王某成不按规定佩戴高处作业个人安全保护劳动用品，违规在高处作业，拆除龙门架，不注意安全操作，从高处坠落下来，导致死亡，其违法行为是造成事故的直接原因。[1]
