东莞莞城万御安防科技服务有限公司“6·2”一般高处坠落事故调查报告

东莞市政府事故调查组

2025 年 7 月

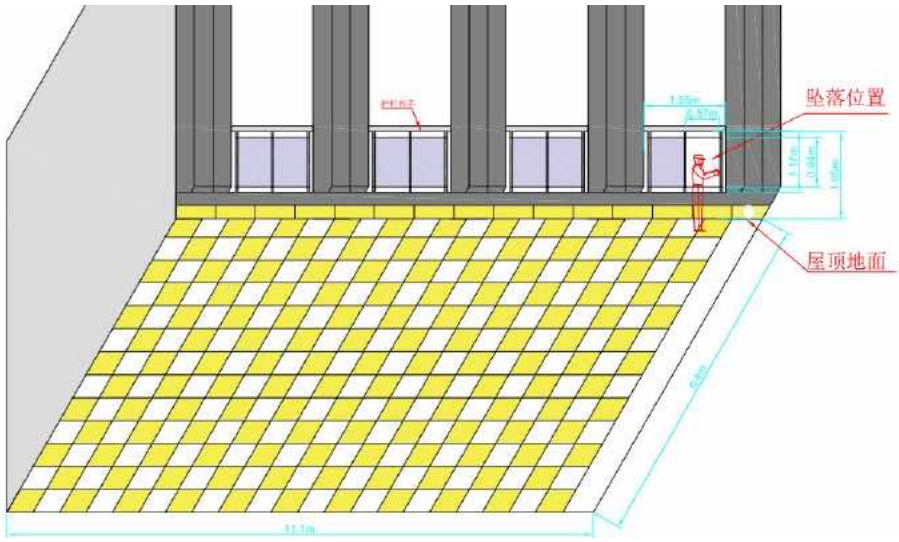
图 3 作业现场图片

2 栋楼顶四周设置有防护栏杆，在楼顶屋面的西边角的防护栏杆的北侧防护玻璃已缺失，该防护栏高 1.65m，宽度为 1.55m，在防护栏的中间设置有 1 根立柱，设置有两块防护玻璃（其中一块已经掉落到三楼平台），防护玻璃高 0.94m，宽 0.57m，防护栏杆前面有存放在现场的作业工具，有 1 个小皮桶，桶的旁边有 1 把锤子、粉刷工具以及手套。楼顶现场设置有监控，但拍不到涉事所在楼顶边缘位置。涉事楼顶现场坠落点未见安全防护措施，涉事坠落位置立柱与立柱间距为 1.55m，不锈钢扶手距地面高度为 1.65m，具体平面布置详见下图。

因事故现场无监控，现场无目击证人，经过对事故现场仔细勘测核查、查看事发现场的有关现状和痕迹、调查询问事故有关人员，推断造成该事故的直接原因为：黄会群安全意识淡薄，违规操作[9]，在未穿戴防坠装备[10]的情况下，单独到2栋楼顶拆除楼顶护栏玻璃，因重心不稳随玻璃一同坠落，导致事故发生。

万御公司要严格遵守有关法律法规，落实高处作业“五个必须”的要求，严格实施作业票制度，对高处作业人员开展安全生产教育和培训，高处作业人员必须经过安全培训合格，按规定取得高处作业特种作业操作证后，方可上岗作业，确保高

处作业人员做好个人防护，作业现场安排专人监护，采取技术、管理措施，及时发现并消除事故隐患。万物东莞分公司要加强服务外包管理，对承包单位的安全生产工作统一协调、管理，并对作业现场定期进行安全检查。
