东莞中堂驰晨科技园有限公司改造工程
“11·14”一般高处坠落事故
调查报告

东莞市政府事故调查组

2025 年 10 月

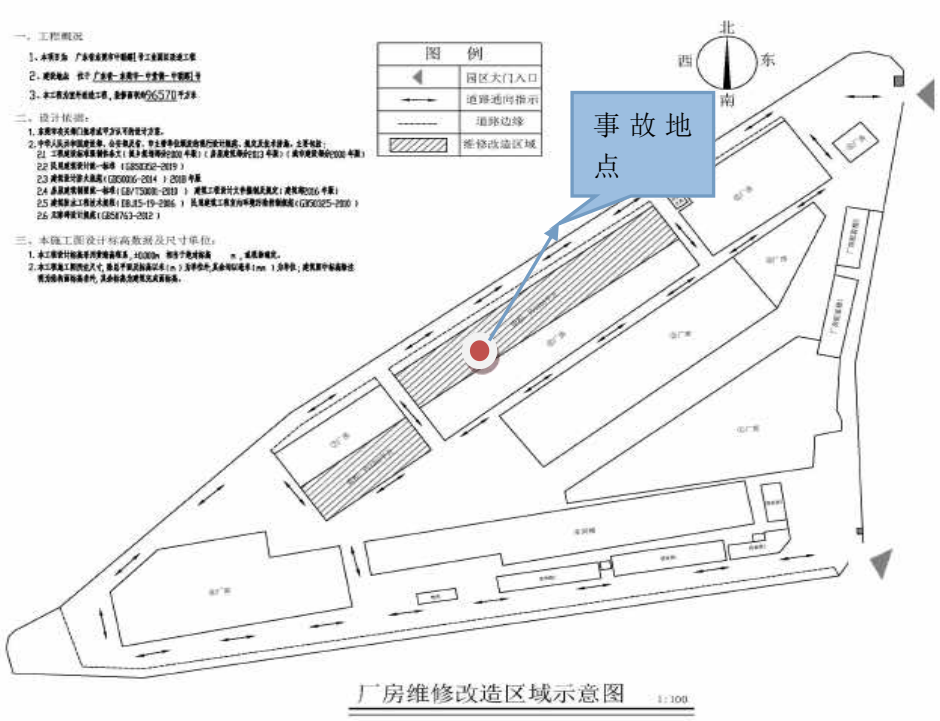
图 1 事故发生地俯瞰图

涉事建筑物是位于东莞市中堂镇中联路 1 号的东莞市驰晨科技园有限公司工业园的⑥号建筑物（共有①号至⑧号建筑物，约于 1998 年建成）。

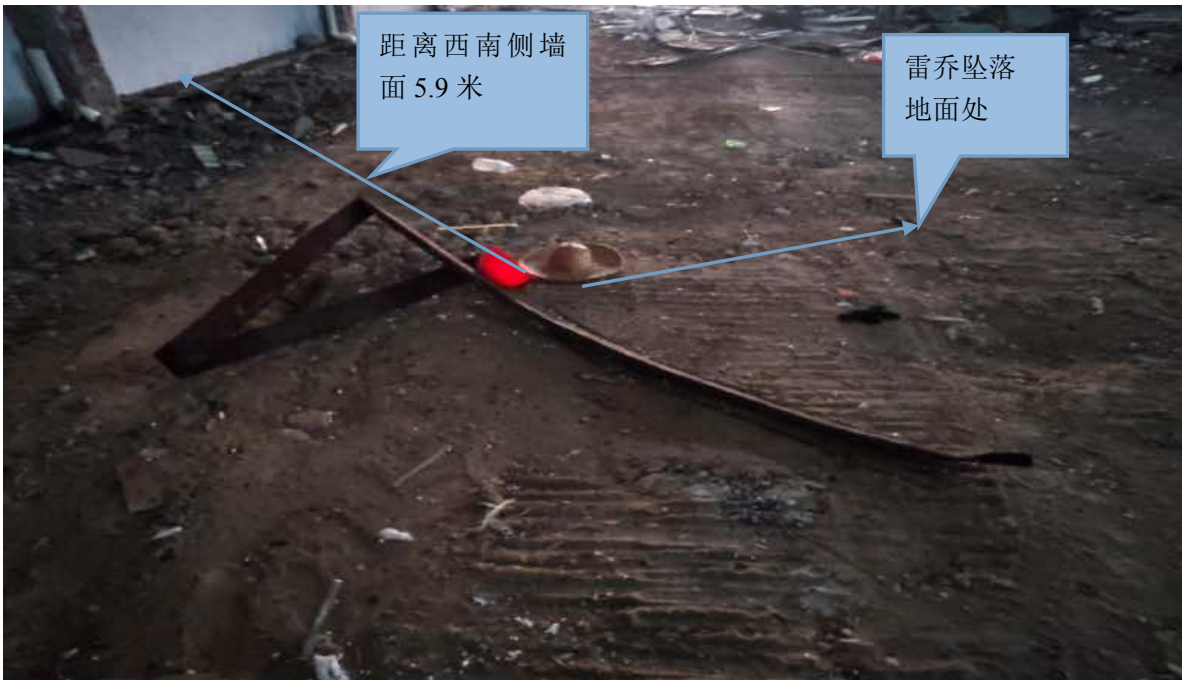
图 3 事故现场图

[5] ⑥号厂房为混凝土柱轻钢屋面，屋面存在坡度差，其中采光瓦处高度为 11.03 米，而厂房屋面轻钢跨度约 11 米。按照《施工脚手架通用规范》（GB55023-2022）4.4.4 和《建筑施工高处作业安全技术规范》（JGJ80-2016）4.2.3 条，脚手架作业层应采取安全防护措施，沿所施工建筑物每 3 层或高度不大于 10m 处应设置一层水平防护。根据现场实际情况，安全平网挂点在两边柱子牛腿处，由于厂房跨度大，挂点不足（挂在柱子牛腿上），缓冲作用不大，因此该区域采光瓦下方未设置安全平网。

螺丝，上述 3 人距离雷乔约有 20 米距离。雷乔将绑在身上的安全绳安全挂钩从钢梁处取掉后，未将安全挂钩挂至牢固可靠处。在后续搬运新彩钢瓦的过程中，雷乔踩在老旧的树脂透明采光瓦上，采光瓦破裂，雷乔从距离地面 11.03 米高的位置坠落至地面。余涛发现雷乔不见后，立即呼唤张杨、郭雨泽停下工作，乘坐移动升降机回到地面，发现雷乔仰躺在地面上，口鼻处有部分血迹，身上系有三点式安全带，身旁有一顶红色的安全帽，此时雷乔还能发出声音。余涛随后拨打 120 急救电话，并电话报告杨立军、肖武林。

1.涉事⑥号建筑物原作为生产车间使用，占地面积约 1700 平方米，建筑层数 1 层，顶棚瓦面存在坡度差，高度约 10.5~11.4 米。事故发生地点为⑥号建筑物西北向的一侧采光瓦处，该采光瓦距离彩钢瓦材料堆放区 29.4 米，采光瓦高度为 11.03 米（事发当时现场情况见图 2、图 3、图 4）

雷乔安全意识淡薄，在棚顶搬运彩钢瓦的过程中，未采取防高坠安全措施违规作业[15]，在踩破老旧树脂采光瓦（树脂采光瓦不可承重[16]）后从棚顶坠落至地面。

一要建立健全安全生产责任制和各项规章制度、操作规程，确保施工作业人员掌握本岗位的安全操作技能，了解事故应急处理措施，知悉自身在安全生产方面的权利和义务；二要强化安全教育和培训，切实提高作业人员安全意识，确保其具备必要的安全知识，如实告知工作场所和岗位存在的安全风险；三要聘请具有特种作业操作资质的人员进行特种作业，为特种作业人员配备劳动防护用品，并督促特种作业人员佩戴使用劳动防护用品；四要加强施工全过程管理和监督检查，加强安全隐患排查力度，对于违章行为及时制止、及时整改，消除施工现场施工隐患。
