东莞中堂东向村滨河东路13号“7·7”一般火灾事故调查报告

东莞市政府事故调查组

2024年12月

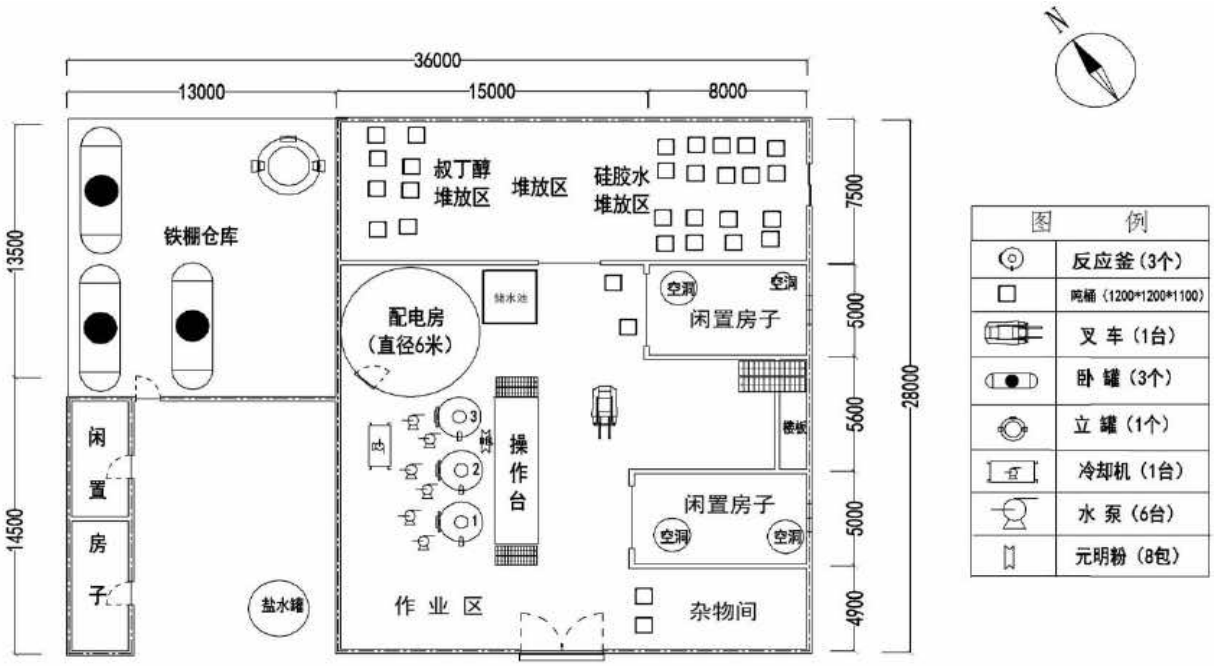
图 3 火灾事故现场 1 号车间作业人员点位图

李铁斗[8]、王廷莲[9]、王来喜称，2024 年 7 月 7 日 5 时 30 分许，李铁斗到达 1 号车间开始工作生产“一叔”（见图 3），把叔丁醇、硫酸、双氧水等原材料按顺序投入 2、3 号反应釜进行搅拌。11 时 10 分许，李铁斗取出 3 号反应釜样品交给王来喜现场化验。11 时 20 分许，王来喜告知样品化验合格后，李铁斗、王廷莲分别从 1 和 3 号反应釜旁边楼梯登上操作平台，准备向 3 号反应釜投放元明粉。在王廷莲揭开 3 号反应釜投料盖时，火焰从反应釜内窜出烧烂王廷莲衣服，烧伤王廷莲的腹部和双臂外侧。11 时 28 分许，王来喜拨打电话报警。11 时 34 分许，火灾现场发生第一次爆炸。11 时 54 分许，火灾现场再次发生爆炸。
