东莞企石伟娟再生资源回收站“10·27”一般火灾事故调查报告

东莞市政府事故调查组

2025 年 3 月

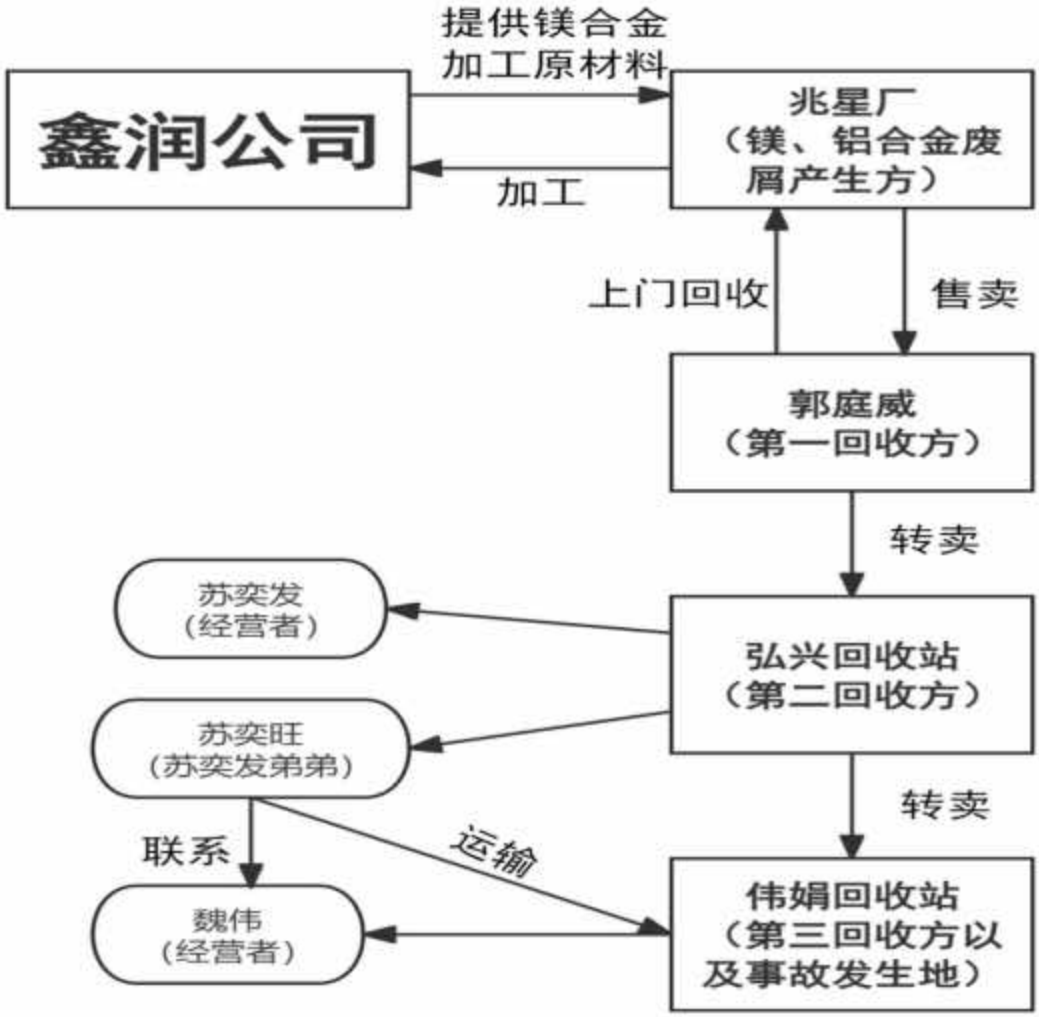
图 1 涉事物品回收流转图

1.兆星厂于2024年9月、10月接到东莞市鑫润五金制品有限公司[5]两笔镁合金加工订单，东莞市鑫润五金有限公司提供原材料（镁合金条）给到兆星厂做金属物理切断加工。此间，兆星厂也接有铝合金切割加工订单，加工作业后由此产生一批镁合金和铝合金切屑金属混合物[6]。兆星厂将切屑金属混合物放进切削液存放，到一定量后捞出放进编织袋沥干后统一存放。2024年10月27日10时许，郭庭威主动到兆星厂处询问是否有废品可供收购。经协商，兆星厂经营者汪凡清以人民币180元卖出11

袋约107公斤的涉事金属切屑混合物给郭庭威。12时许，郭庭威以人民币1070元将收购的涉事金属切屑混合物转卖给弘兴回收站。13时30分许，弘兴回收站经营者苏奕发的弟弟苏奕旺[7]与魏伟微信联系后，将收回来的涉事金属切屑混合物运送至伟娟回收站。货物送到时，魏伟外出收货，待其验收后再付款给弘兴回收站。

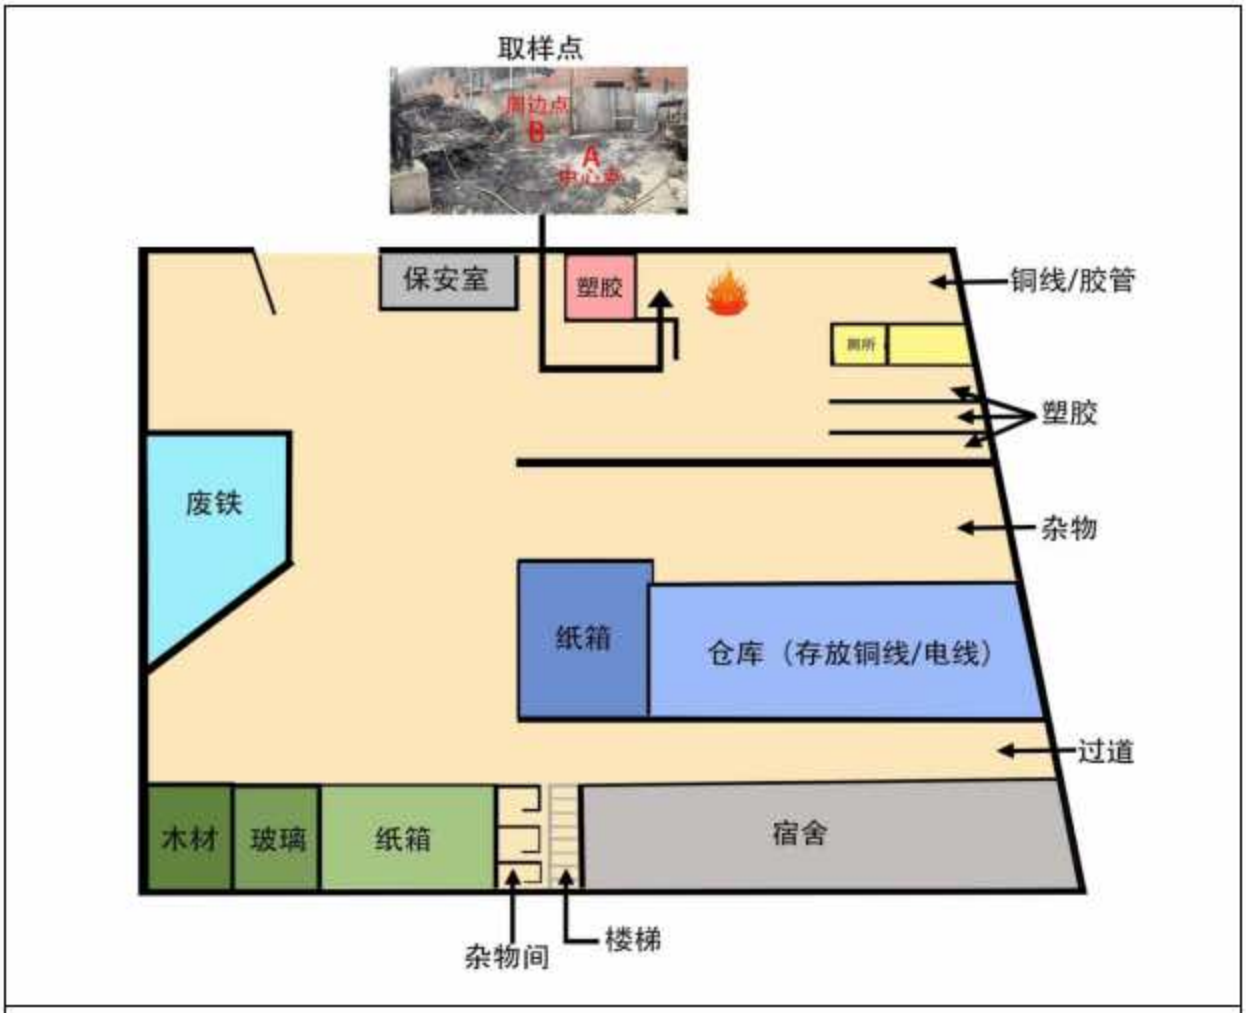
图 2 涉事建筑平面图

起火建筑为一栋单层钢结构铁皮棚，于 2012 年建成，占地面积约 687 平方米，由东莞市企石伟娟再生资源回收站使用。该场所主要经营回收废旧金属、塑胶、纸皮等再生资源，并按照废品的类别进行分类存放。回收站分为塑胶堆放区、纸箱堆放区、

铁铜堆放区、木材堆放区、玻璃瓶堆放区。起火点为伟娟回收站西北方向的塑胶废品堆放区。经企石城管分局核实，该建筑物属于历史存量建筑，2012年建成以来没有出现新增违建和加建行为。
