东莞莞城深圳十分到家服务科技有限公司东莞店“8·25”一般高处坠落事故调查报告

东莞市政府事故调查组

2024 年 6 月

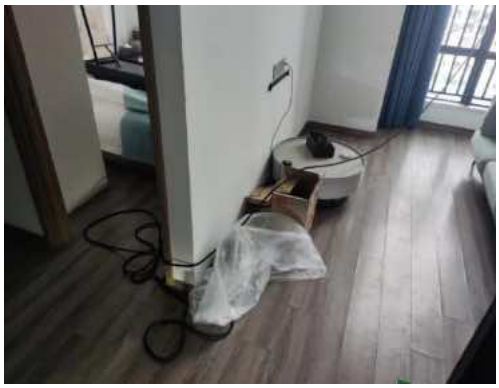
图 3 安全绳现场图

陈堪龙安全意识淡薄，在高处作业时，使用单腰式安全带，违反《空调器高处作业安全规范》相关规定[1]，安全带和安全绳之间的系绳过长，失足后挂钩断裂导致坠楼。

一卫，进门右边为厨房，直进为客厅，进门的左边为卫生间，对面为卧室（事发点房间）。通过图 3 可见，卧室与客厅的中间墙，通过两边窗户有系上一条尼龙材质安全绳，作为高处作业的悬挂绳，卧室的窗户防护栏的上方第一根横栏有明显的凹陷（见图 4）。
