# 东莞沙田润发布匹加工有限公司“3·1”一般火灾事故调查报告

东莞市政府事故调查组

2024年7月

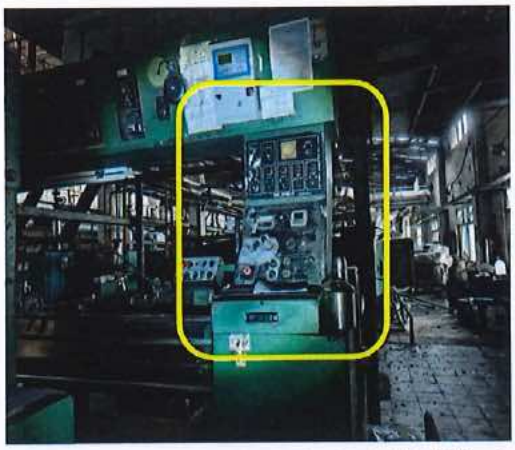
1.涉事生产车间火灾过后破坏较为严重，该生产车间门窗、屋顶和部分原辅材料等都被烧损（如图1）。

图 1　涉事生产车间发生火灾后受损状态
