东莞虎门禹顺智能科技有限公司装修工程“2·28”一般其他伤害事故调查报告

东莞市政府事故调查组

2024年7月

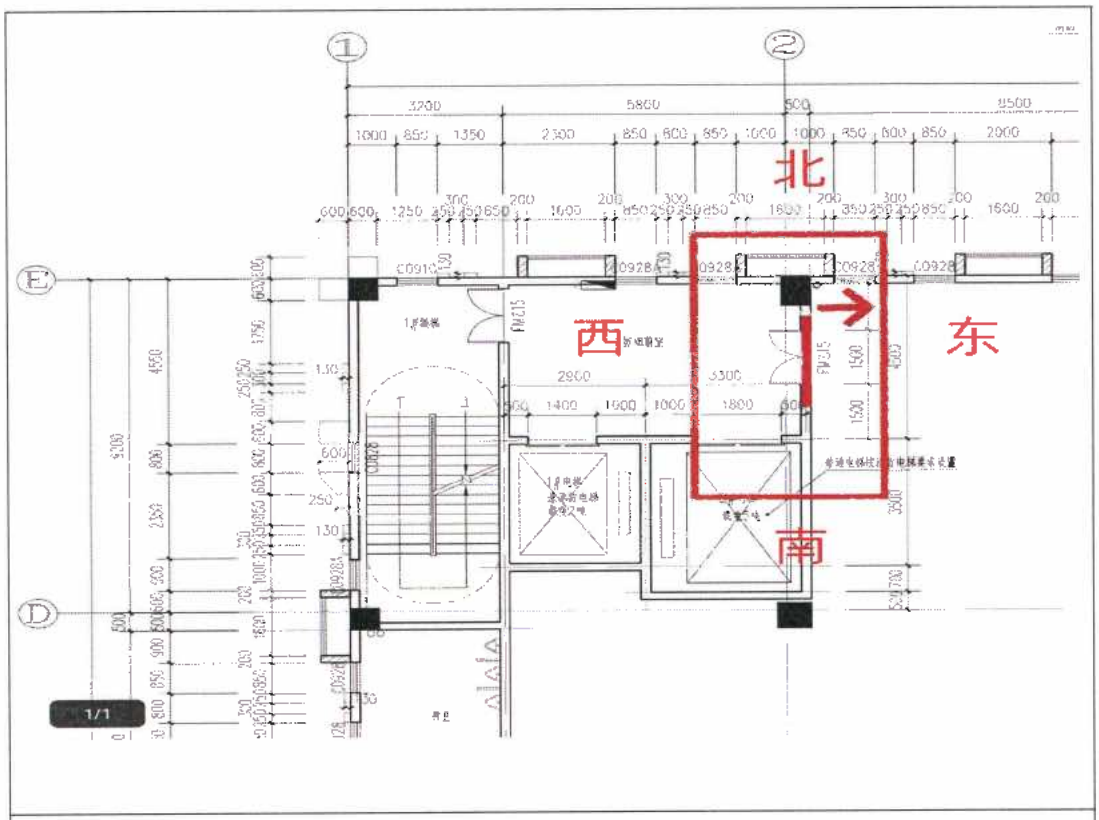
图 2 平面简图

涉事隔墙的平面简图（见图 2）。涉事厂房第 10 层区域（图 2 标红区域）共需拆除墙体 8.8 平方米，包括消防门面积 3.15 平方米。施工过程中，蒋玉平先拆除过梁下方的消防门及两边墙垛合约 6.6 平方米，然后拆除过梁上方约 1.29 平方米的墙体。剩余未拆除梁体（含过梁、过梁两端墙体及抹灰）截面为 200mm*300mm，长约 3.06 米。事发时，蒋玉平正站在门式操作平台上用铁锤拆除梁体（见图 3），门式操作平台位于梁体的东侧，未做固定措施。蒋玉平拆除梁体时，梁体靠北一端突然向东侧脱落，砸到门式操作平台造成平台整体移位，导致蒋玉平从操作平台上面坠落到地面。经测量，坠落高度为 1.92 米。

蒋玉平安全意识淡薄，冒险作业，未辨识拆墙现场的危险性，未佩戴劳动防护用品[2]（安全帽、安全带），未监测拟拆除物的稳定状态[3]，未严格遵守从上至下、逐层分段的施工工序，采取从消防门过梁底部、消防门两侧墙体凿洞掏掘的方法，站在未固定的操作平台上对梁体进行人工拆除[4]，梁体靠北一端突然脱落，砸到操作平台后蒋玉平失稳跌落，头部着地。
