南票大兴葫芦岛鑫海矿业有限公司“10•24”一般冒顶片帮生产安全事故调查报告

南票区政府事故调查组

2023年11月9日

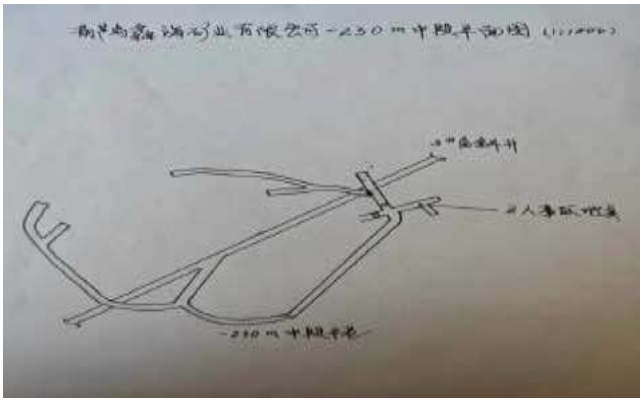
图1 -230米水平掘进运输巷平面图

10时10分许在外面的董*听到丁*“妈呀”一声喊，就喊“老丁”，没有回音，随后董*跑到-230米水平掘进运输巷穿脉和延脉交叉口处，看见丁*蜷缩着，身体右侧朝上，侧倒在地上，裤腰带呈解开状态，丁*右侧耳朵有血迹，身旁有2块断裂的岩石。

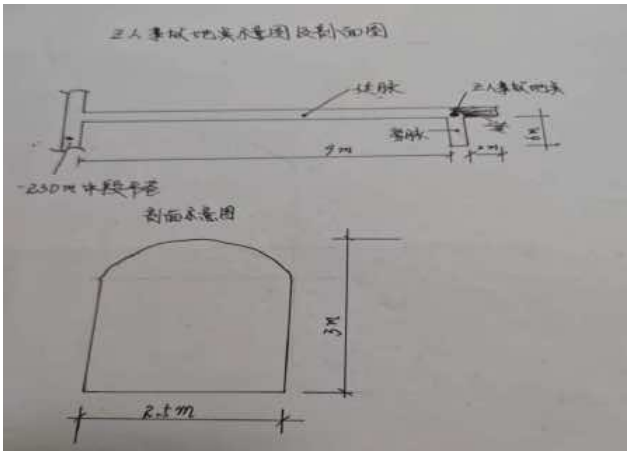
图3 事故地点示意图及剖面图

事故地点位于葫芦岛鑫海矿业有限公司-230米水平掘进运输巷穿脉与延脉交叉口处，矿床内基岩基本属于坚硬的层状工程地质岩组，-230米水平掘进运输巷巷道为角砾岩构成，长约150米，现-230米水平掘进运输巷延脉掘进巷长约13.5米，高约2.63米，距离延脉掘进巷道头2米处是穿脉掘进巷，穿脉掘进巷现长约6米，高约2.63米，为停掘停用巷道，巷道地面布满该矿井下从业人员排泄粪便，穿脉掘进巷与延脉掘进巷交叉口高约3米，宽约3米，-230米水平掘进运输巷穿脉掘进巷与延脉掘进巷交叉口巷道地面上，有2块已经断裂岩石，整块岩石长约0.5米，宽约0.35米，厚约0.25米，在2块断裂岩石上方顶板处有长约0.5米，宽约0.35米的新掉落痕迹。（见图2、图3）

图2 现场掉落岩石

丁*在进入巷道前没有观察巷道安全状况、没有履行敲帮问顶职责，被掉落的浮石砸中。

履职尽责，要建立和完善顶板制度考核机制，落实顶板安全风险

分级管控和隐患排查治理制度，实行顶板分级管理，明确不落实责任后果，强化责任意识，提高工作效率。
