邕宁蒲庙桂民投总部基地项目“4•24”一般高处坠落事故调查

2024-08-01 10:25 来源：邕宁区应急管理局

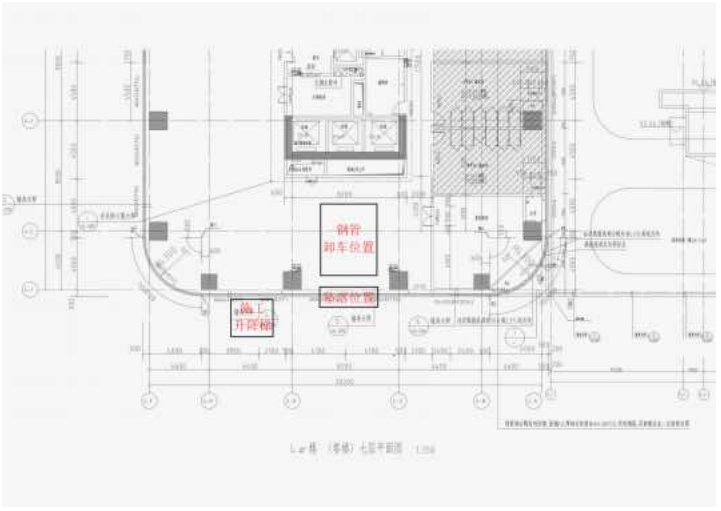
图1 事故发生位置平面示意图

2024年4月24日上午，广东精冷源建设有限公司安排本公司空调水管安装工人曾某某、甘某某协8时10分许，曾某某、甘某某用两轮人力斗车装载24根镀锌钢管（直径32~50mm，长度3m）从一层达七层，两人将斗车拉出施工升降机，甘某某帮助升降机操作工关闭楼层防护门，曾某某自行将斗车×Ⓓ~Ⓒ轴处，向前倾斜斗车将钢管卸下，钢管卸下挤压斗车向后移动，曾某某被斗车推动同时向后有护的窗洞位置坠落至一层堆放钢管处。

曾某某安全意识淡薄，未对作业环境进行观察，使用斗车装卸钢管时野蛮施工，直接将斗车翻转上，钢管倾斜时产生的反作用力将斗车及曾某某推倒，导致其不慎从缺失临边防护的窗洞位置坠落至
