福建泉州南安国际石材智慧产业园标准厂房项目供配电工程“6·9”一般爆炸事故调查报告

福建省人民政府事故调查组

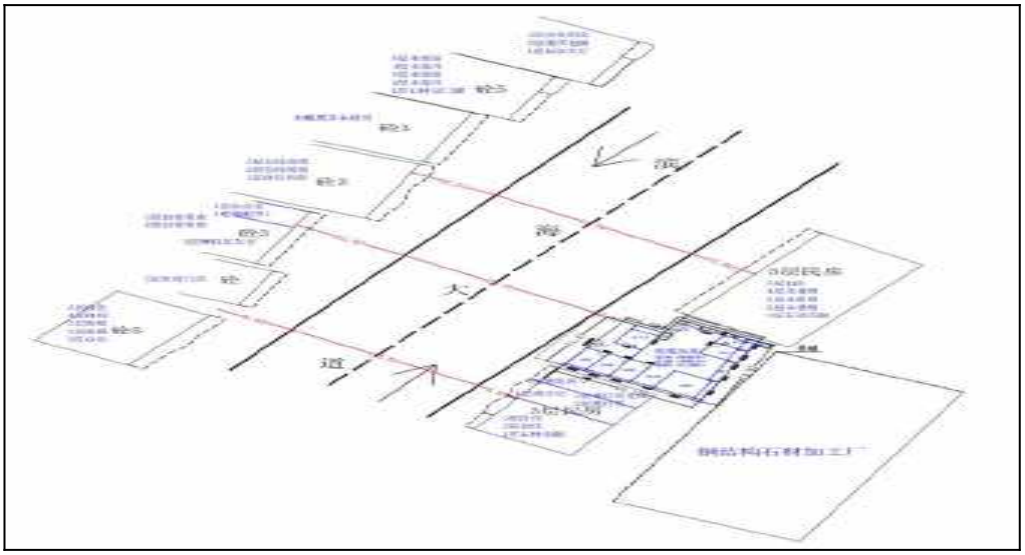
图 1　事故地点周边平面图

经技术专家模拟测算，爆炸威力为 35.74 公斤 TNT 当量，导致一栋两层半石头与砖混结构自住民房基本“夷为平地”，屋内仅住的黄淑金和其孙女全部罹难。爆炸所形成的球面冲击波，使紧邻西南侧的三层框架结构民房一层东北侧侧门被冲破，导致一层全面过火，二层部分房间着火，其中：住在一层的屋主重度烧伤；事发时养生馆一层两名服务员重度烧伤，着火后，一人跑向楼顶等待救援、一人跑向公路对面逃生。紧邻东北侧的五层框架结构民房，事发时屋内无人，但玻璃、门窗及外墙受爆炸冲击波影响受损。紧邻东南侧的意隆石材厂，半敞开式钢结构，采用彩钢板围护，厂房与事故坍塌房屋之间设有围墙，事发时厂房内无人上班，但爆炸冲击波造成围墙、彩钢板等设施受损。距事发地约 18 米处，一辆从东北朝西南正常行驶中的汽车，碰巧遭遇爆炸飞出的铁器波及，造成车辆驾驶人员颅骨骨折。现场两名施
