西丽街道羊台书苑工程“9·20”一般高坠事故调查报告

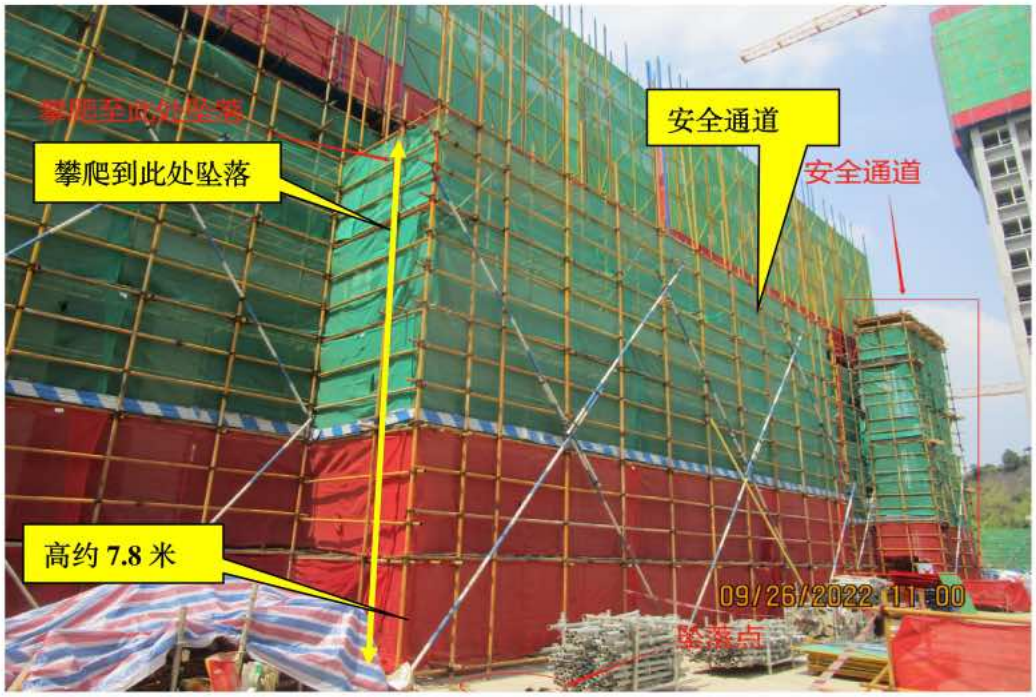
图1：事故现场1

1.事发地点位于羊台书苑2号楼2层露台东南角处脚手架，经查看该脚手架安全网、剪刀撑搭设规范，扣件紧固，基础平整承载力满足要求，该处脚手架搭设前进行了基础验收，搭设后进行了整体验收。经测量，工人坠落高度约7.8m，坠落半径约3m，安全通道位于坠落点以北约26.5m。（见图1、图2、图3）

据调查分析，结合专家出具的技术鉴定报告，本次事故的直接原因为：孙某安全意识淡薄，无视现场相关安全管理规定，返回2号楼2层露台时未走安全通道，违规攀爬外脚手架，失稳从高处坠落死亡。
