粤海街道中科纳能大厦“6.16”一般触电事故调查报告

时间：2018-08-24 来源：南山区安监局

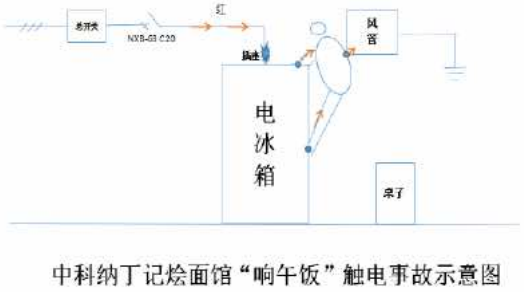
图五：红色裸露导体对其他金属物件（地）交流电压

223V

电工李某安全意识淡薄，伪造使用假电工证，违章带电作业，拆开插座后随意放置，致使作业过程中带开关三脚插座红色带电裸露导体与电冰箱的外壳接触，使整个电冰箱金属体带电，其双脚、双手与带电冰箱金属体接触，同时身体背部与金属风槽接触，使人体对地（风槽）有223V交流电位差（形成回路），从而发生触电事故，导致其死亡。
