前海合作区市政工程Ⅴ标“6.21”一般坠落事故调查报告

时间：2018-10-08 来源：南山区安监局

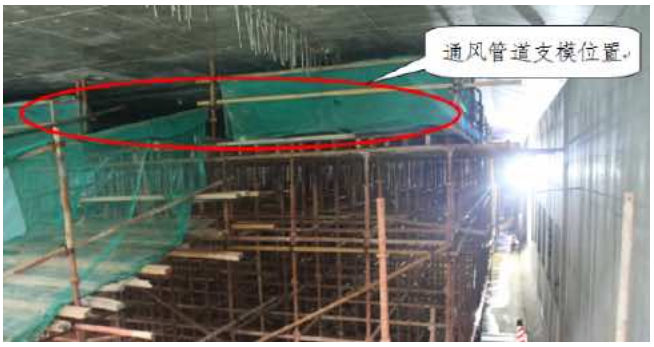
图1 事故发生地点位置图

事发位置为前海合作区市政工程Ⅴ标地下车行联络通道工程负二层（L2K0+833～L2K0+975段），事发时，施工单位正在实施通风管道混凝土结构支模作业。

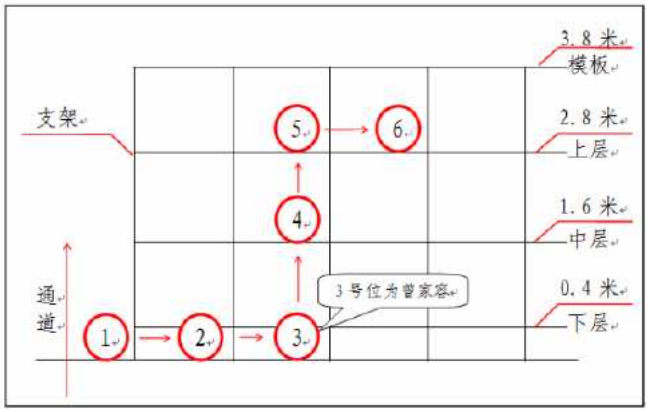
图4 事故现场照片

现场勘查情况：事发位置支架全高约3.4米，水平方向杆距约0.9米，垂直方向杆距约1.2米，最下层扫地杆距离地面约0.4米，在距离地面约2.8米的位置铺设有两块木板和平网（平网为事故发生后铺设），未设立网，木板尺寸约为4米×0.1米×0.05米。

由于事发时，现场没有人直接看见曾某容如何从架子上摔落，但是根据当时的作业情况分析：4号位石某去上厕所后，处于3号位的曾某容就将材料直接传递给上面的5号位，但是由于架子太高，曾某容必须攀爬到架子上才能将材料递上去，在攀爬过程中踩滑跌落，身体撞击到架子钢管导致体内受伤。

2.施工单位的安全管理人员和监理单位监理人员对施工现场的安全检查和管理不到位，没有及时发现并制止工人的违章、冒险作业行为。按照工地项目部施工方案及支模作业有关规定，在支架作业平台上应当满铺木板和立网，支模作业人员应当在通道内用绳索将材料吊到作业平台上面，而不允许在支架内传递材料或者攀爬支架。
