粤海街道捌跃餐厅装修工程“4.25”一般触电事故调查报告

时间：2021-07-20 来源：南山区应急管理局

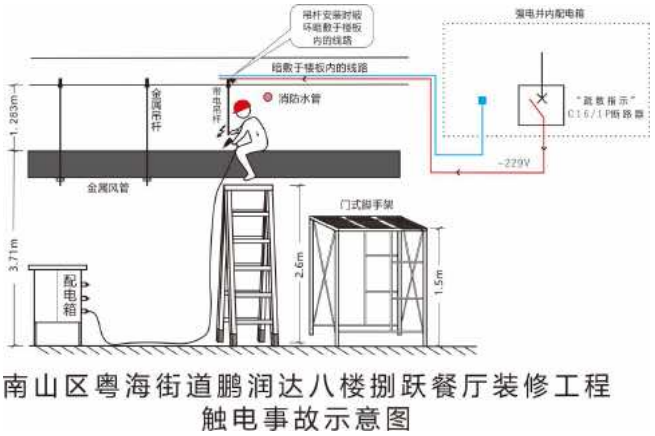
图3：带电金属拉杆照片

2.入门左上侧天花板有一条明显弯曲金属吊顶拉杆单独与楼板连接，与楼板内已破皮的带电导线接触，对地电压229V，表面未与风管等其它金属物相连（图3、图4)。

据调查分析,结合专家出具的技术鉴定报告：周某明（未佩戴安全带等安全防护用品）在安装金属吊顶拉杆时钻破暗敷设于楼板内“疏散指示”带电导线，当金属吊顶拉杆打入楼板固定时，金属吊顶拉杆触及已破皮的带电线路，致使整条金属吊杆带电。周某明作业时身体触及带电金属吊顶拉杆，身体其他部

位同时触及邻近不带电的金属风管或其它金属物，形成交流229V电位差（构成回路），导致自身触电并坠落至地面。
