桃源街道大沙河文体中心及西侧附属绿地整体改造工程“4·25”一般物体打击事故调查报告

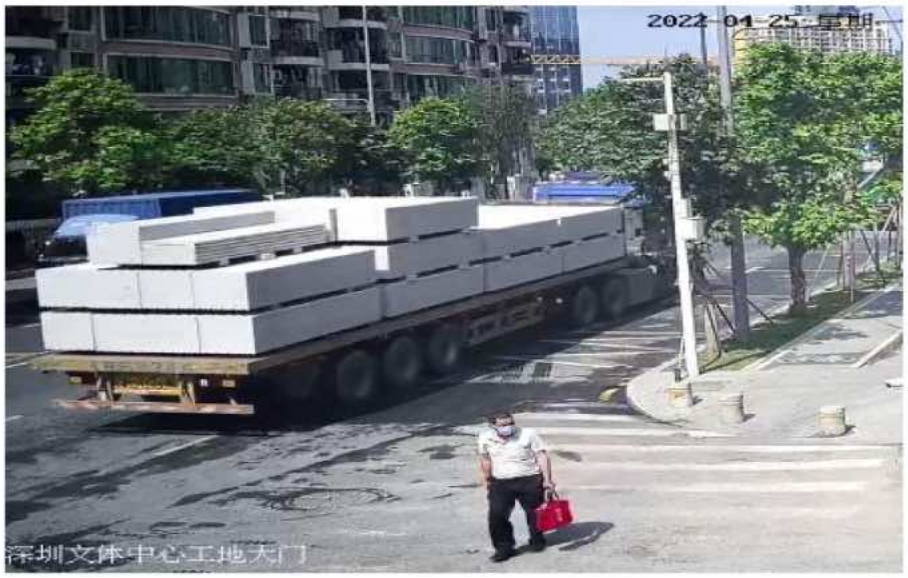
图 2：平板车初始装载的墙板

2. 查看该区域监控视频发现，平板车上墙板按四排四列摆放，前面二排二层、尾部二排局部三层，每排 20 块分成四捆，墙板侧立紧靠，个别捆与捆之间出现较大缝隙，共运载 188 块墙板。（见图 2）
