广德新杭溧阳市双龙鑫盛建筑工程有限公司“3·16”一般物体打击事故调查报告

2023年3月16日19时30分许，位于安徽省宣城市广德市新杭镇青岭村的安徽广德南方水泥有限公司5000t/d水泥熟料生产线预热器节能降耗技改工程项目发生一起物体打击事故，导致1人死亡，直接经济损失175万元。

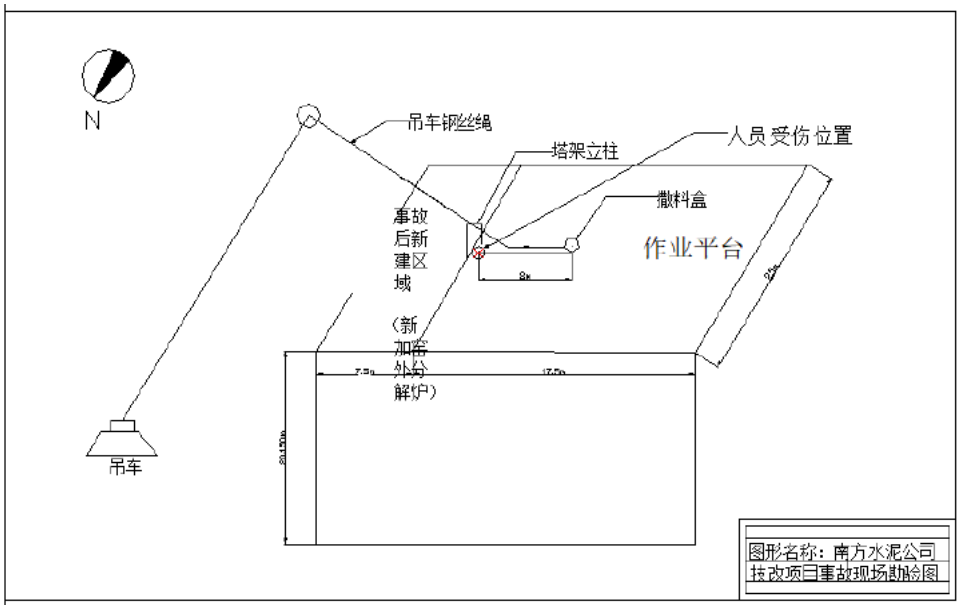
事故现场勘验图

事发地点位于预热器塔架 2 层（20.15m 作业平台），事发时

2层建筑面积为437.5m²（17.5m×25m）。事发时由预热器东侧地面上一台吊车通过钢丝绳牵引一台拆除的旧撒料盒在2层平台由西向东移动，移动距离约为8m时，在东侧一处窑尾塔架立柱附近发生撞击事故。
