# 龙岗平湖竹高塘新村7号出租屋“5·29”一般高处坠落事故调查报告

龙岗区政府事故调查组

2026年8月

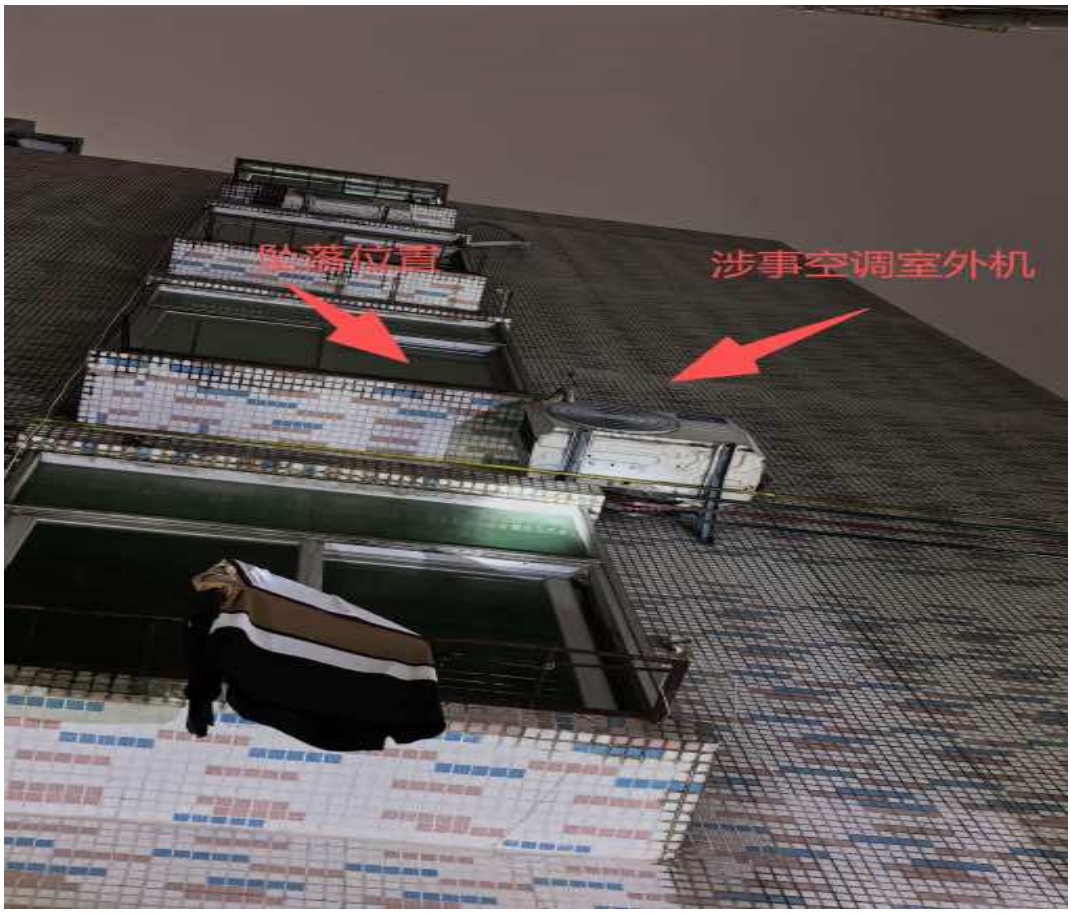
2026 年 5 月 29 日 13 时 31 分许，江某坚微信联系王某有是否可以上门维修空调。17 时 17 分许，王某有微信回复江某坚可以过来维修空调。17 时 19 分许，江某坚和老乡曾某清（货拉拉跑腿人员，兼职杂工）一起带工具到竹高塘新村 7 号 303 室出租屋维修空调，江某坚将雪种罐、生命绳、作业工具包放在休息区地面，打开空调试机确认空调制冷剂（雪种）不足需要添加雪种后，安排曾某清将空调内机滤网拆下拿到卫生间清洗，江某坚自己佩戴安全带后爬到窗台上向窗外移动，在移动过程中，休息区内的王某有发现江某坚掉落至室外地面。（见图 1）

图 1：现场情况
