墨玉县印象绿洲建设项目（二期）“9·15”一般高空坠落事故调查报告

一般高空坠落事故调查组

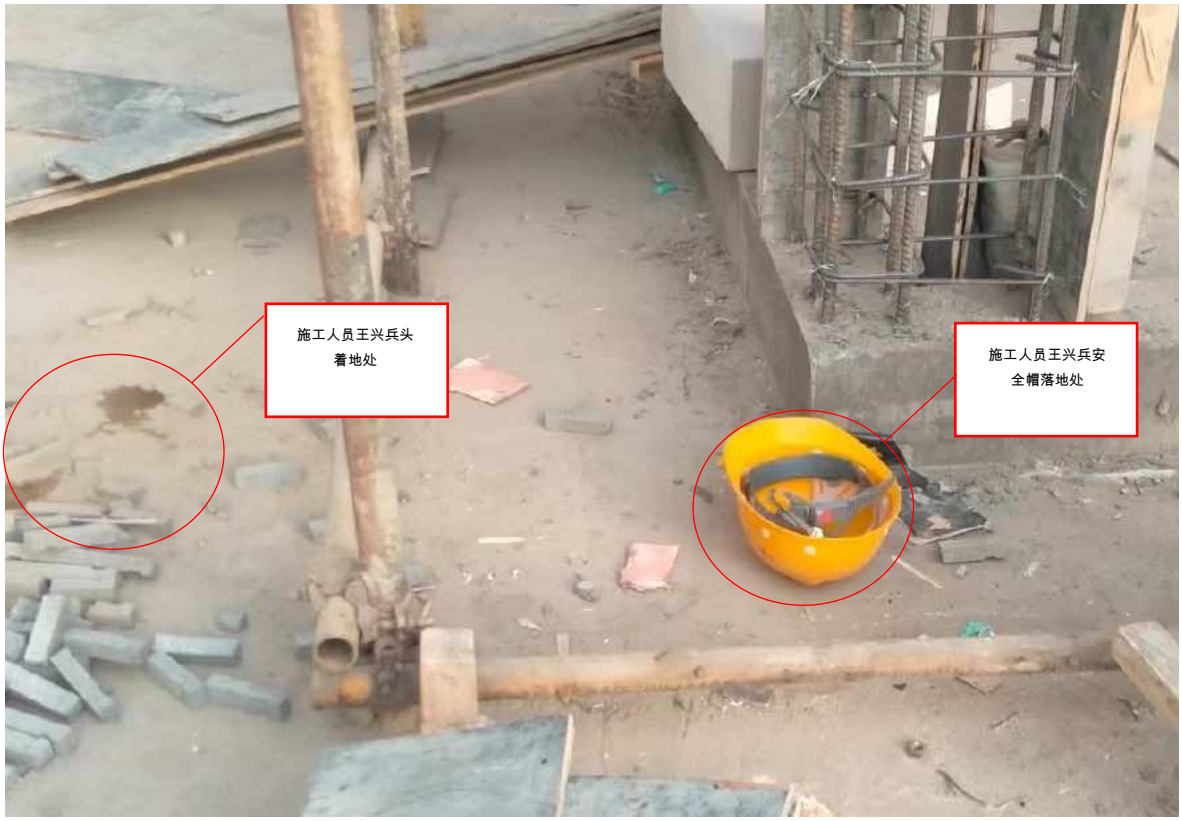
事故发生地位于新疆和田地区墨玉县斯孜街道奥依巴格社区辖区的墨玉县印象绿洲建设项目（二期）施工工地西侧大门的在建保安亭处，保安亭长 3.56 米，宽 3.40 米，高 3.74 米，外围已架设脚手架硬防护，未搭设防护栏杆和安全网，下方为水泥地面，周边脚手板、模板、钢筋等施工用品围绕保安亭摆放。

图一 事故现场监控截图

图二 事故现场监控截图

图三 事故现场图

图四 事故现场保安亭图
