道里群力黑龙江省新恒顺达建筑安装工程有限公司“11·24”一般坍塌事故调查报告

2025年11月24日14时50分，位于道里区群力街道云河里项目排水工程施工现场发生一起坍塌事故，造成1名工人死亡。

经调查认定，“11.24”事故是由于作业人员进入地质条件不稳定且未采取支护措施的沟槽内作业时，周边土方突然坍塌导致作业人员被埋引发的一起一般生产安全责任事故。现将有关情况报告如下：

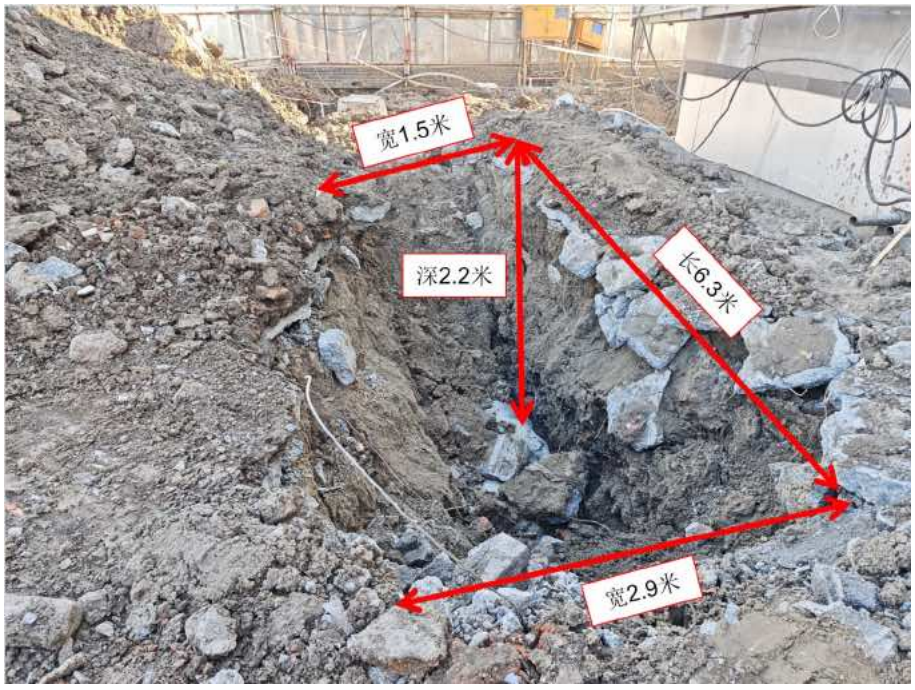
图 2

2. 经现场测量，开挖沟槽长度为 6. 3 米，宽度为 1. 5-2. 9 米，最大开挖深度为 2. 2 米，未采取放坡或支护措施。沟槽开挖后，现场存在原混凝土路面碎块掉落至沟槽底部情况（如图 2）。

加强施工现场全过程安全管控，对沟槽开挖、支护、作业、回填等环节实行全程监督，严禁在未采取支护措施、地质条件不稳定的区域作业，严禁违规在沟槽周边堆放土方、物料等荷载物。
