宁乡经开区长沙格力暖通制冷设备有限公司“3•3”一般机械伤害事故调查报告

“3•3”一般机械伤害事故调查组

2024 年 5 月 6 日

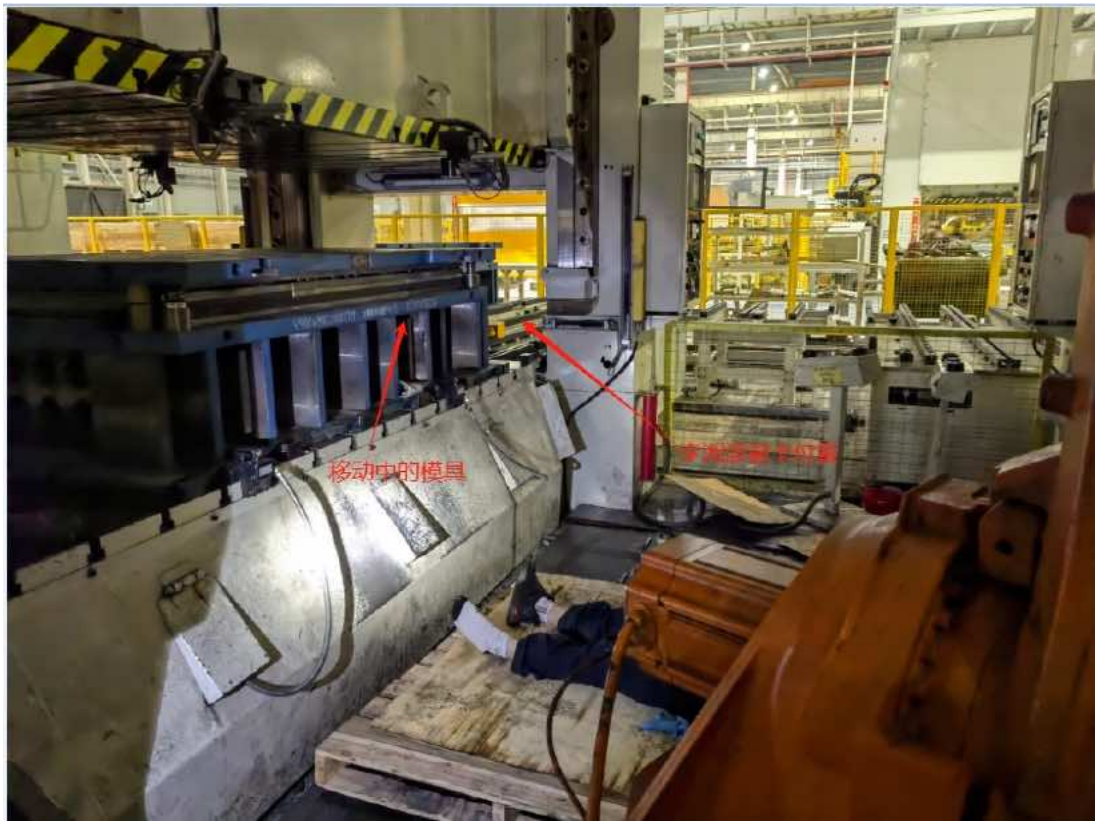
现场照片

6*400T 冲压生产线 4 号冲床工作区。该冲床为直壁式曲轴机械冲床，生产商协易科技精机（中国）有限公司，型式 SAG-40T，加压能力 4000KN，行程 400mm。事发时正在进行冲床模具切换。需更换的模具为冲孔模 M4，尺寸为 2300*1300*595.75（mm），总重 4.98 吨。6*400T 冲压生产线的黄色格栅围挡上张贴有《自动冲压线岗位安全操作规程》和《机器人安全十大禁令》。规程中明确“禁止将头手等身体部位伸入机器内，非维修人员严禁维修设备”。禁令中有“严禁无证上岗”、“设备运行时，禁止任何人进入作业活动区域”、“严禁任何人屏蔽各类光栅、感应及门机连锁等装置”等规定。发生事故时，李某波卡在模具与冲床立柱接油盒之间。立柱接油盒可见明显变形，且有油漆脱落。冲床上张贴有“严禁手进模腔”的警示标语。

17时38分许，李某波在更换4号冲床模具时，模具切换系统出现故障报警，要唐某司过去。在等待唐某司时，李某波用金属片屏蔽了光电感应开关信号，致使设备自锁功能失效报警取消。唐某司来到4号冲床区，看到换模台车停止，切换系统未报警。此时，6*400T作业区工作有4人作业，李某波和唐某司在检查4号冲床换模系统。唐新均在4号冲床边低头背对冲床清理废料，李某冬则拿一块大废料准备放到围栏外去。17时41分许，唐某司确认4号冲床换模系统无异常后，根据李某波安排，翻越护栏和换模台来到换模台车对面的操作平台按下换模开关，模具在换模台车的钩子拉动下开始往外移动。李某波在移出之前屏蔽光电感应开关的金属片时，上半身探入模具移动行程内，其右胸部被挤压在移动的模具与冲床立柱接油盒之间，发出紧急呼叫。

信号致使设备自锁功能失效，且在模具移动时进入其运行行程范围内，运行的模具将其挤压在模具与冲床立柱接油盒之间，导致死亡。

3.整改情况。一是立即停产整改，举一反三，对全公司立即开展专项隐患排查和治理。二是对现有的安全防护机制进行全面排查，进一步增加安防措施。包括对门机联锁有效性进行全面排查整改；增加光电感应设备能与换模单元联动；制定安全防护网标准化实施方案并落实整改，护栏全部加高。三是在停产期间组织全员进行安全生产培训和考核验收。四是加大违章检查力度，落实视频监控反查，狠抓违章违规行为，严厉考评。
